# รายงานความเสียหายเนื่องจาก แผ่นดินไหวพม่า

วันที่ 24 มีนาคม 2554

## 1. บทนำ

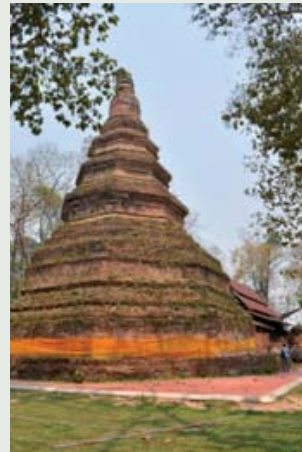
ซึ่งยาวประมาณ 5 เมตรได้หักลงมา และ ยอดฉัตรของพระธาตุจอมกิตติเอียงและ เกิดรอยร้าว รูปที่ 5 แสดงความเสียหายของพระธาตุเจดีย์หลวง และรูปที่ 6 แสดงความเสียหายของพระธาตุจอมกิตติ

รูปที่ 5 ความเสียหายของพระธาตุเจดีย์หลวง อำเภอเชียงแสน จังหวัดเชียงราย

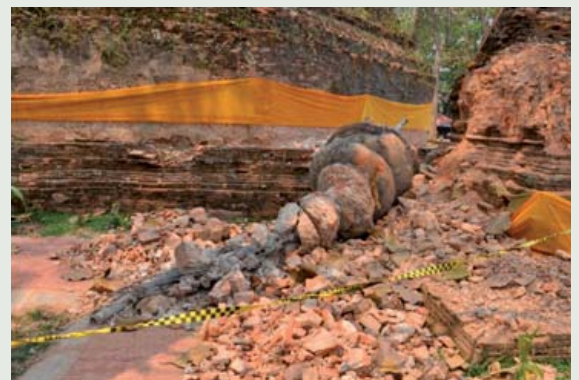
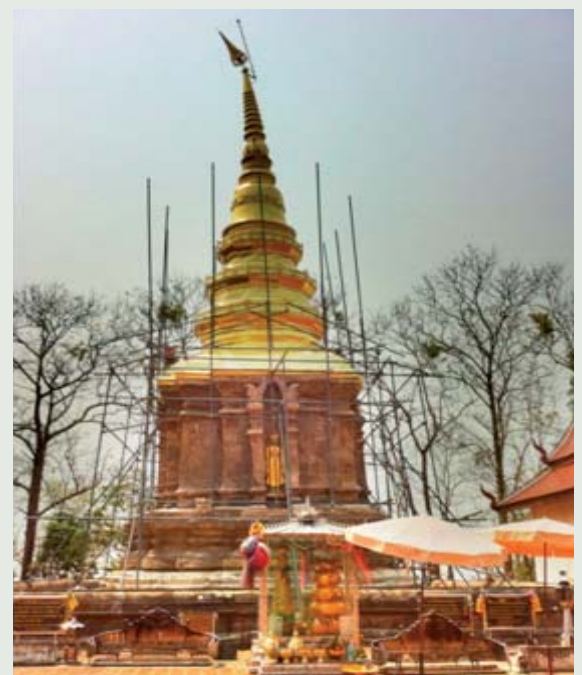
รูปที่ 6 ความเสียหายของพระธาตุจอมกิตติ

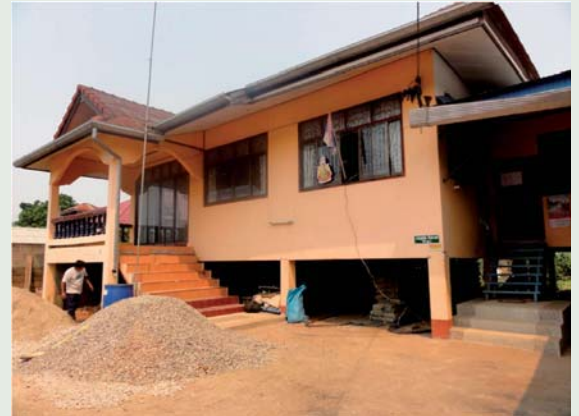
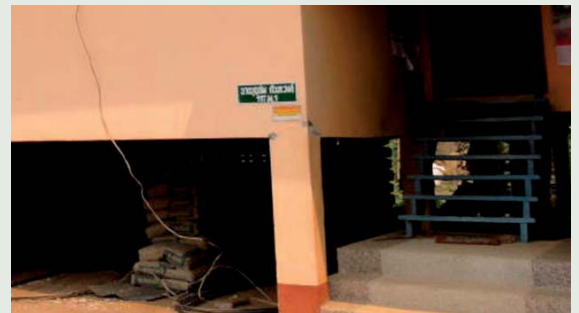
ขนาดประมาณ 15 ซม. x 15 ซม. ปรากฏว่าหัวเสาทุกต้นแตกร้าวลักษณะดัด (flexural crack) ในอนาคตเสาอาคารคสล.ควรมีขนาดใหญ่กว่า 20 ซม. x 20 ซม

รูปที่ 8 อาคารคสล. 4 ชั้นของข้าราชการสุลกการอำเภอแม่สาย จังหวัดเชียงราย แสดงความเสียหายแบบเฉือนในเสาและเสาเล็ก เสาแตกร้าวจากแผ่นดินไหว (ตำบลเวียง อำเภอเชียงแสน จังหวัดเชียงราย)

อนึ่งเป็นที่น่าสังเกตว่าบันไดซึ่งอยู่ด้านหน้าอาคารเกิดการแตกร้าวเป็นรอยกว้าง ตรงรอยต่อกับตัวอาคาร ทั้งนี้เป็นผลเนื่องจากบันไดมีสติฟเนสมาก จะพยายามเหนี่ยวรั้งการโยกตัวของอาคาร จึงเกิดแรงมหาศาลถ่ายจากตัวอาคารมายังบันได ส่งผลให้เกิดการแตกร้าวขึ้น

อาคาร คสล. ที่ชั้นล่างโถงและเสามีขนาดเล็ก เสาจะแตกร้าวเสียหายจากแผ่นดินไหวได้ ในรูปที่ 8 แสดงอาคารบ้านพักอาศัยชั้นเดียวยกได้สูง ที่ตำบลเวียง อำเภอเชียงแสน จังหวัดเชียงราย เสา คสล. มี

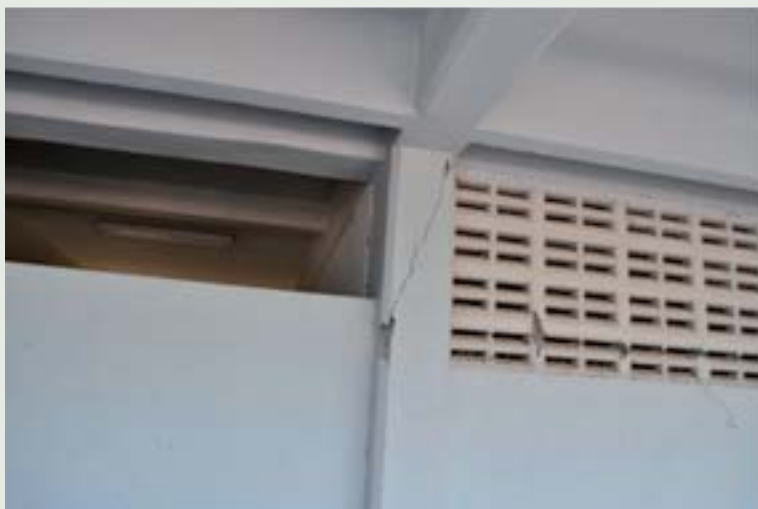
อาคารลินตพงษ์อนุสรณ์ โรงเรียนวัดพรหมวิหาร เทศบาล 1 อำเภอแม่สาย จังหวัดเชียงราย (รูปที่ 9) เป็นอาคาร คสล. 4 ชั้น ผนังอิฐก่อเกิดการแตก

ร้าวทแยงค่อนข้างมาก แต่เสาและคาน คสล. โดยทั่วไป  
ไม่มีความเสียหาย ยกเว้นที่หัวเสาชั้นล่าง ซึ่งเกิดรอย  
แตกร้าวเล็กน้อยจากการตัด

รูปที่ 9 ความ  
เสียหายของ  
อาคารสันตพงษ์  
อนุสรณ์โรงเรียน  
วัดพรหมวิหาร  
เทศบาล 1  
อำเภอแม่สาย  
จังหวัดเชียงราย

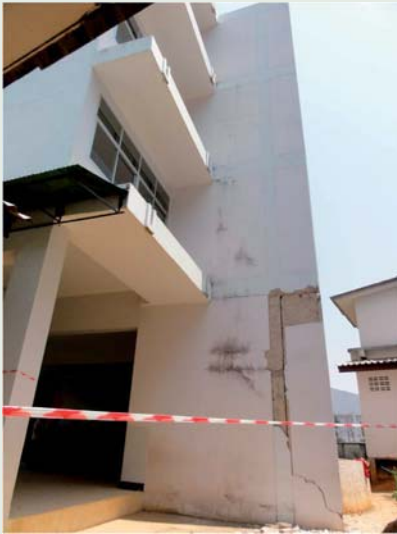
รูปที่ 7 แสดงความเสียหายแบบเฉือนของเสาซึ่งเกิดจากการก่อผนังไม่เต็มความสูงในอาคารพักอาศัย คสล. 4 ชั้นของข้าราชการสุลกการอำเภอแม่สาย ความเสียหายในรูปแบบนี้เป็นสาเหตุหลักในการวิบัติขององค์อาคาร คสล. ในแผ่นดินไหวที่ผ่านมา ได้แก่การวิบัติแบบเฉือนในเสาของโรงพยาบาล อำเภอพาน จังหวัดเชียงราย เนื่องจากแผ่นดินไหวขนาด 5.1 ที่อำเภอพาน จังหวัดเชียงราย ในวันที่ 11 กันยายน 2537 และการวิบัติแบบเฉือนในเสาของอาคารเรียน 2 ชั้นของโรงเรียนเม้งรายมหาราชวิทยาคม อำเภอเมือง จังหวัดเชียงราย เนื่องจากแผ่นดินไหวขนาด 6.3 ริกเตอร์ในวันที่ 16 พฤษภาคม 2550

รูปที่ 7 แสดงการวิบัติแบบเฉือนของเสาสั้นในอาคารพักอาศัย คสล. 4 ชั้นของข้าราชการสุลกการอำเภอแม่สาย จังหวัดเชียงราย

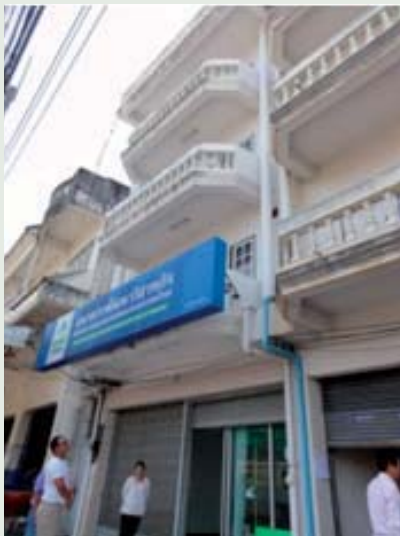
อาคารธนาคารพัฒนาวิสาหกิจเป็นอาคาร  
พาณิชย์ 4 ชั้น อยู่ริมถนนพหลโยธิน อำเภอแม่สาย  
เป็นคูหาต้นของกลุ่มอาคารตึกแถว 4 คูหา ซึ่งคูหา  
สุดท้ายมีการต่อเติมไปทางด้านหลังทำให้กลุ่มอาคาร  
เป็นรูป L อาคารพัฒนาวิสาหกิจ เกิดความเสียหาย  
มากที่สุดในกลุ่มอาคารนี้ โดยเกิดการวิบัติที่เสามุมชั้น  
ล่างด้านหลังอาคาร (รูปที่ 10) เป็นรอยร้าวทแยงขนาด  
ใหญ่ใกล้ข้อต่อ คาน-เสา เหล็กยื่นของเสาเกิดการโก่ง  
เดาะอย่างเห็นได้ชัด

รูปที่ 10 การวิบัติแบบเฉือนของเสาเนื่องจากการถ่ายแรงจากผนังอิฐก่อ ของอาคาร  
พาณิชย์ 4 ชั้น

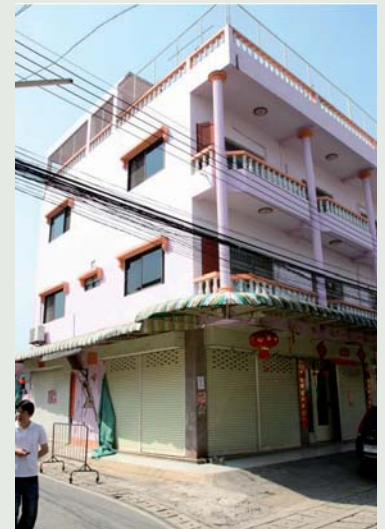
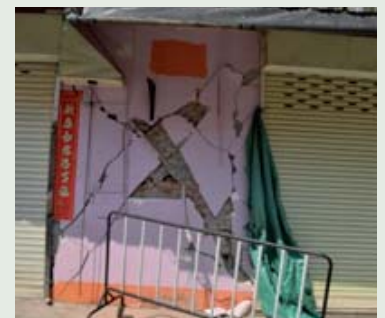
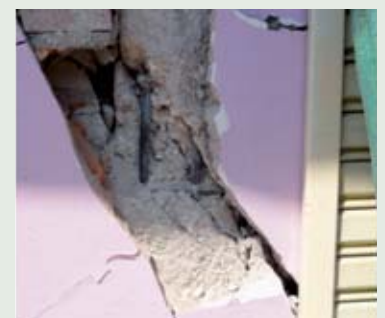
อาคารพาณิชย์ 3 ชั้น อำเภอแม่สาย จังหวัด  
เชียงราย เป็นอาคารตึกแถว 3 คูหาต่อกัน โดยทั่วไป  
ไม่มีความเสียหาย ยกเว้นที่ช่วงกลางของชั้นล่างด้าน  
ข้างอาคารด้านหนึ่ง ผนังอิฐก่อรวมทั้งเสา คสล. แตก  
ร้าวมาก รอยร้าวเป็นรอยทแยงทั้งในผนังและในเสา  
และเหล็กเสริมเสาด้านหนึ่งโก่งเดาะ (รูปที่ 11) การ  
วิบัติ ในรูปแบบนี้เกิดขึ้นเพราะผนังอิฐก่อมีสติฟเนส  
มาก เมื่อเกิดแผ่นดินไหว ผนังจะต้านแรงในแนวทแยง  
ไว้มากเป็นแบบแรงอัดค้ำยัน (compression strut)  
แรงนี้จะย่นเข้าที่เสาในบริเวณหัวเสาและโคนเสา โดย  
กระทำในระยะ

ที่ใกล้กับปลาย  
เสา รอบ ข้อ  
ต่อ เมื่อแรงที่  
ถ่ายจากผนัง  
มีค่ามากกว่า  
กำลังรับแรง  
เฉือนของหน้า  
ตัดเสา คสล.  
(กำลังรับโดย  
คอนกรีตและ  
เหล็กปลอก) ก็  
จะเกิดการวิบัติ  
แบบการเฉือน  
ขึ้นซึ่งอันตราย  
มาก เพราะ  
เสาจะมีความ  
สามารถในการ  
รับน้ำหนักใน  
แนวตั้งลดลง  
อย่างรวดเร็ว

รูปที่ 11 การวิบัติ  
แบบเฉือนของ  
เสาเนื่องจากการ  
ถ่ายแรงจากผนัง  
อิฐก่อของอาคาร  
พาณิชย์ 3 ชั้น  
อำเภอแม่สาย  
จังหวัดเชียงราย

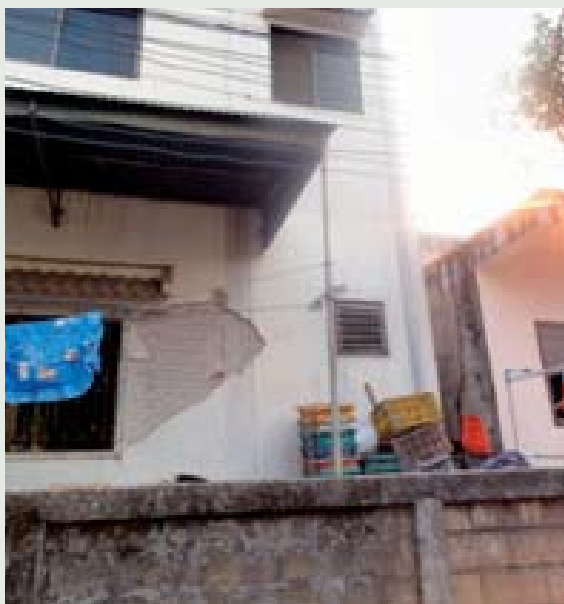
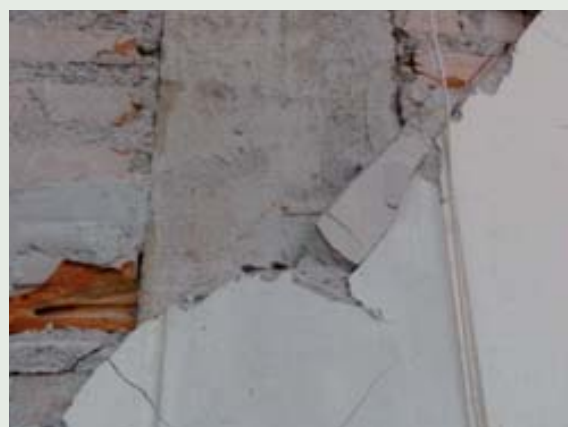
อาคารพาณิชย์ 3 ชั้น หลังหนึ่งซึ่งอยู่ห่างจากอาคารในรูปที่ 11 ไม่มาก เกิดการแตกร้าวทแยงในผนังอิฐก่อ ซึ่งเฉือนเข้าไปในเนื้อคอนกรีตของเสาคสล. ด้วย (เป็นรอยร้าวขนาดเล็ก) แต่ยังไม่เกิดการกะเทาะ (spalling) ของเนื้อคอนกรีต ดังแสดงในรูปที่ 12

รูปที่ 12 การวิบัติแบบเฉือนของเสาเนื่องจากการถ่ายแรงจากผนังอิฐก่อของอาคารพาณิชย์ 3 ชั้น

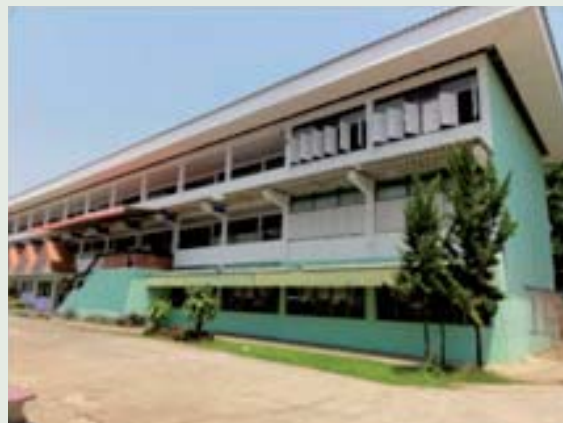
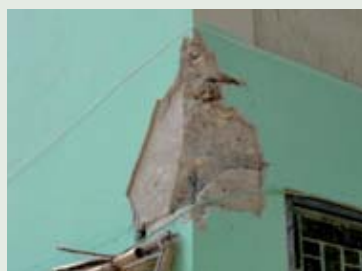
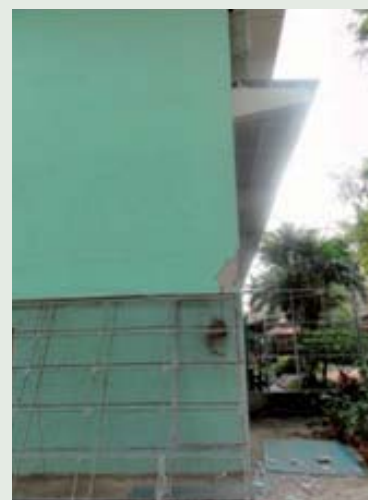
อาคาร 3 ของโรงเรียนแม่สายประสิทธิ์ศาสตร์ เป็นอาคารคสล. 3 ชั้น (รูปที่ 13) มีผนังอิฐก่อคั่นข้างที่ปลายทั้งสองของอาคาร ที่ผนังด้านหนึ่งเกิดรอยแตกร้าวที่ข้อต่อของคานกับหัวเสาชั้นล่าง ความเสีย

รูปที่ 13 ความเสียหายของอาคาร 3 โรงเรียนแม่สายประสิทธิ์ศาสตร์

หายนี้สาเหตุหลักเกิดจากการก่อสร้างที่ด้อยคุณภาพ ทำให้รอยต่อเป็นจุดอ่อน พบว่ามีร่องรอยของรอยต่อการก่อสร้าง (construction joint) ชัดเจน (รูปที่ 13 ขวาสุด) นอกจากอาคาร 3 ยังมีอีกอาคาร คือ อาคาร 6 ซึ่งเกิดรอยแตกร้าวจากผลของเสาคั่น อาคารอื่น (อาคาร 1, 2, 3, 4, 5) ซึ่งมีลักษณะโครงสร้างคล้ายกันในบริเวณใกล้เคียงกัน ไม่ปรากฏความเสียหายแต่ประการใด

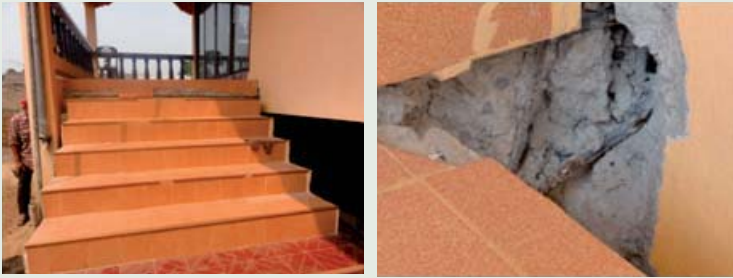
อาคารพัฒนาวชิราภักดิ์ ซึ่งเสาคสล. แตกร้าวอย่างมากดังได้กล่าวมาแล้ว ก็มีปัจจัยเสริมจากการก่อสร้างที่ไม่ได้มาตรฐานประกอบด้วย ดังจะเห็นได้จากเนื้อคอนกรีตที่มีลักษณะไม่แน่น นอกจากนี้ยังมีกรณีอื่นๆที่พบโดยเป็นการใส่ระยะยึดรั้ง (anchorage length) ของเหล็กเสริมคานฝังในเสาไม่เพียงพอ (รูปที่ 14) และระยะหุ้มคอนกรีตที่น้อยเกินไปทำให้เหล็กเป็นสนิม (รูปที่ 15)

รูปที่ 14 ระยะยึดรั้ง (anchorage length) ของเหล็กเสริมคานฝังในเสาไม่เพียงพอ (อาคารเดียวกับรูปที่ 8)

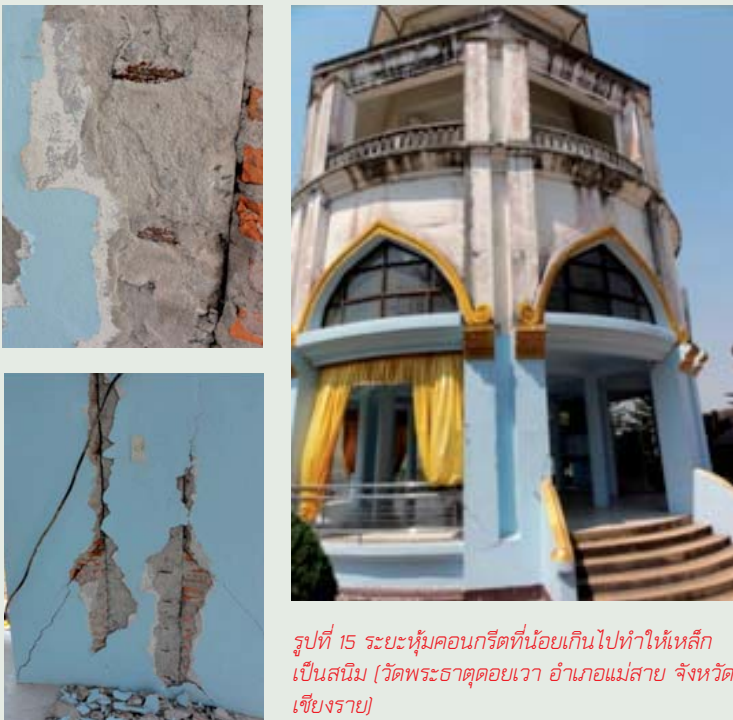
รูปที่ 15 ระยะหุ้มคอนกรีตที่น้อยเกินไปทำให้เหล็กเป็นสนิม (วัดพระธาตุคอกยเวา อำเภอแม่สาย จังหวัดเชียงราย)

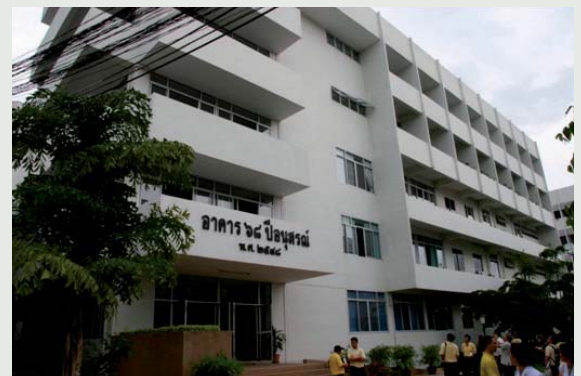
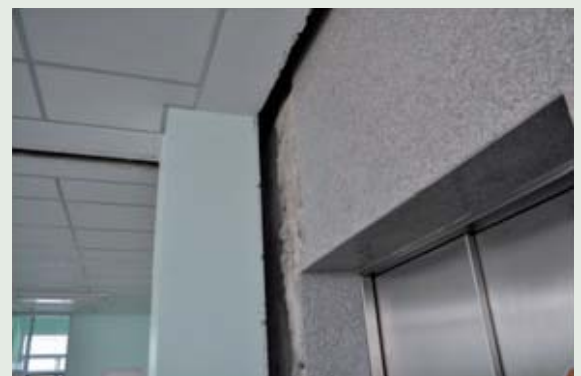
ได้พบความเสียหายเนื่องจากการกระแทกกันของโครงสร้างในอาคาร 68 ปิอนุสรณ์ โรงพยาบาลเชียงรายประชานุเคราะห์ อำเภอเมือง จังหวัดเชียงราย ซึ่งเป็นอาคารสูง 5 ชั้น อาคารนี้ได้ถูกแบ่งเป็น 2 ส่วน คือบริเวณที่เป็นอาคารรับถังน้ำซึ่งอยู่บนเสา 4 ต้นที่มุม และส่วนที่เป็นอาคารผู้ป่วย โดย 2 ส่วนนี้เป็นโครงสร้างที่แยกกันแต่มีรอยต่อที่ยึดติดกันเป็นบางบริเวณ ได้เกิดความเสียหายตรงรอยต่อที่ชั้น 5 ของอาคารดังรูปที่ 16

รูปที่ 16 อาคาร 68 ปิอนุสรณ์ โรงพยาบาลเชียงรายประชานุเคราะห์ อำเภอเมือง จังหวัดเชียงราย

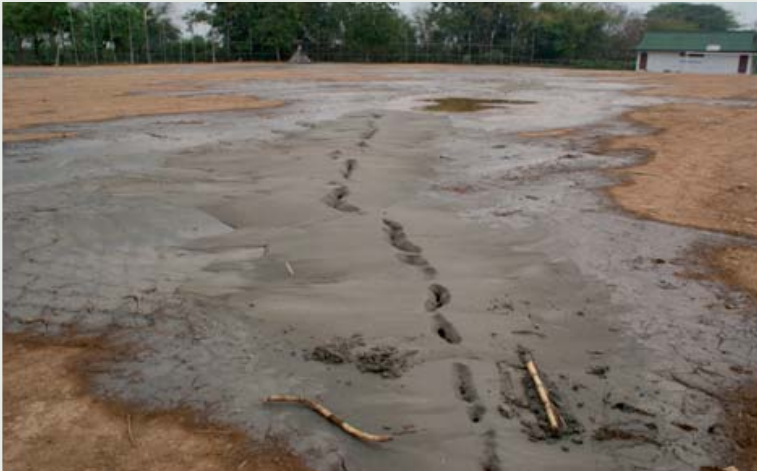
รูปที่ 17 การเกิดลิกวิแฟกชันที่สนามกีฬาตำบลแม่สาย ต.แม่สาย อำเภอแม่สาย จังหวัดเชียงราย (ภาพโดยคุณนคร อภิไชย)

ลิกวิแฟกชัน (liquefaction) เป็นสถานะที่แรงดันน้ำในดินมีค่าเพิ่มขึ้นและทำให้ความเค้นประสิทธิผล (effective stress) มีค่าลดลงจนดินไม่สามารถรับน้ำหนักกดทับได้ ลิกวิแฟกชันจะเกิดขึ้นในชั้นทรายหลวมในระดับตื้นและอยู่ต่ำกว่าระดับน้ำใต้ดิน เมื่อชั้นทรายได้รับการสั่นสะเทือนจากแผ่นดินไหว น้ำในชั้นทรายจะมีแรงดันเพิ่มสูงขึ้นและดันขึ้นสู่ผิวดินพร้อมทั้งนำเอาอนุภาคดินขนาดเล็กขึ้นไปด้วย ลักษณะเด่นที่บ่งชี้ว่าเกิดลิกวิแฟกชันคือคราบน้ำ อนุภาคดินที่ผิวดินและการทรุดตัวของดิน ชั้นดินในบริเวณจังหวัดเชียงรายมีลักษณะโดยทั่วไปเป็นชั้นดินทรายหลวมถึงแน่นปานกลางกระจายอยู่ทั่วไปและมีค่า SPT ที่ปรับแก้แล้วประมาณ 5 – 20 รูปที่ 17 แสดงการเกิดลิกวิแฟกชันซึ่งเกิดเป็นบริเวณกว้างใน ต.เกาะช้าง และ ต.แม่สาย อำเภอแม่สาย จังหวัดเชียงราย

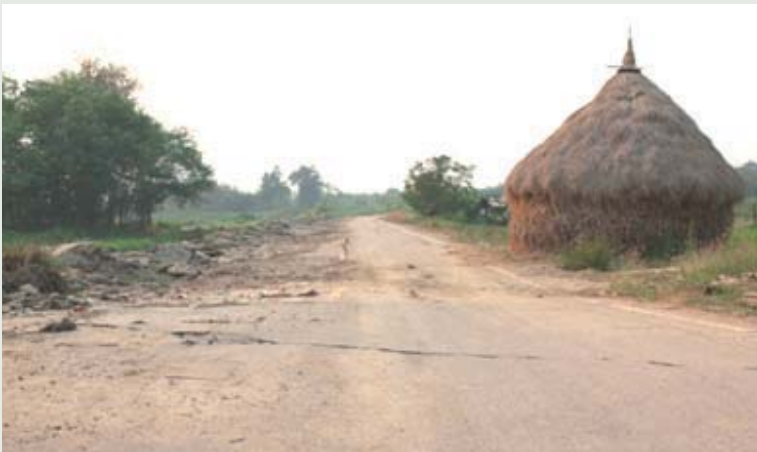
รูปที่ 18 การรื้อถอนของถนน

นอกจากลิกวิแฟกชัน จะทำให้เกิดการทรุดตัวเนื่องจากอัดตัวให้แน่นขึ้นแล้ว ชั้นทรายหลวมที่อยู่ใกล้ทางลาดชันสามารถที่จะไหลออกสู่ที่ว่างด้านข้างได้ (lateral spreading) ซึ่งทำให้เกิดการเคลื่อนตัวด้านข้างและการทรุดตัว เช่นการวิบัติและทรุดตัวของถนน (รูปที่ 18) ■■■
