โดย ผู้ช่วยศาสตราจารย์ ดร. อาณัติ เรืองรัมย์ และจิตติ ปาลศรี

# แผ่นดินไหวที่ประเทศพม่า

## ในวันที่ 24 มีนาคม 2554

### กับบทเรียนทางวิศวกรรม

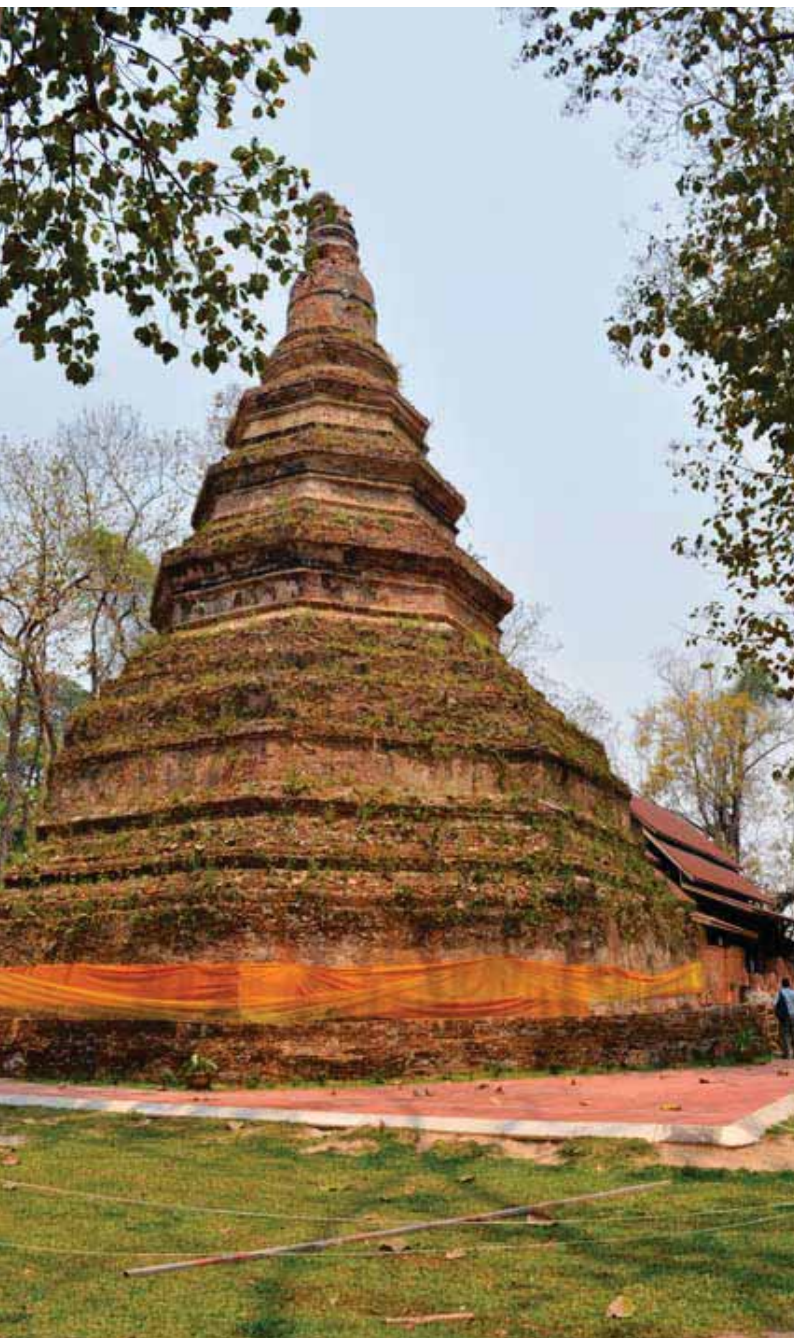
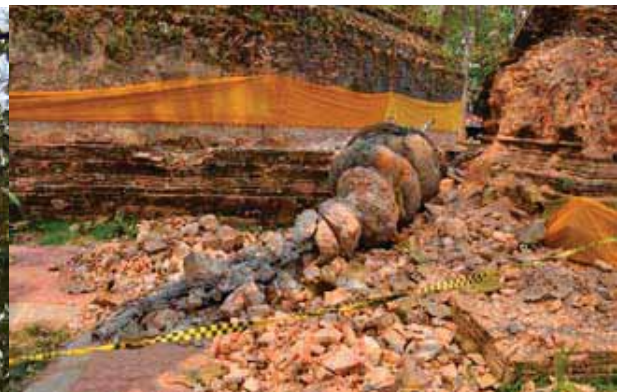
ใน อ.เชียงแสน ซึ่งเป็นที่ตั้งของโบราณสถานหลายแห่ง พบว่ายอดของพระธาตุเจดีย์หลวงซึ่งยาวประมาณ 5 เมตรได้หักลงมา และยอดฉัตรของพระธาตุจอมกิตติเอียงและเกิดรอยร้าว รูปที่ 8 แสดงความเสียหายของพระธาตุเจดีย์หลวง และรูปที่ 9 แสดงความเสียหายของพระธาตุจอมกิตติ

รูปที่ 8 ความเสียหายของพระธาตุเจดีย์หลวง

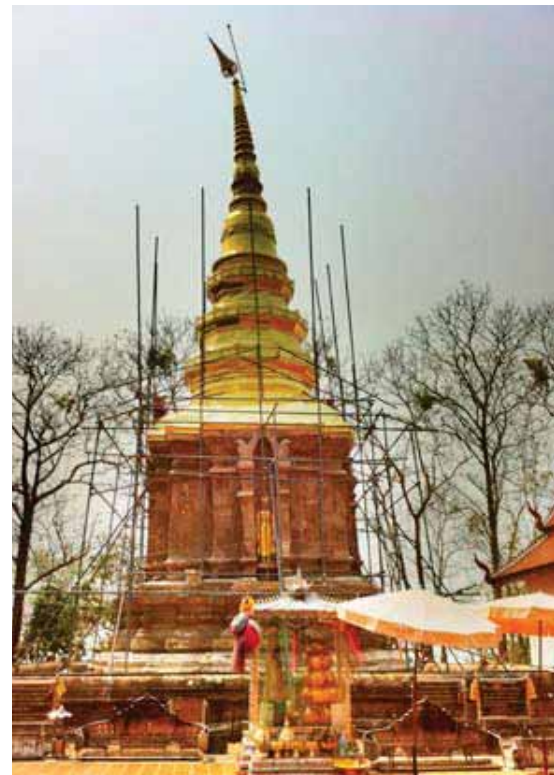
รูปที่ 9 ความเสียหายของพระธาตุจอมกิตติ

กวิน สายประเสริฐ และอาณัติ เรืองรัมย์ (2551) ได้ทำการศึกษาพฤติกรรม การสั่นไหวของพระธาตุจอมกิตติซึ่งเกิด ความเสียหายในเหตุการณ์แผ่นดินไหว ขนาด 6.3 ที่ประเทศลาวในวันที่ 16 พฤษภาคม 2550 โดยได้ทำการจำลอง พระธาตุด้วยแบบจำลองไฟไนต์อีลิเมนต์ โดยพบว่าเมื่อเกิดการสั่นไหวที่ฐานเนื่อง จากแผ่นดินไหวจะเกิดความเค้นดึงสูง ที่บริเวณจุดที่มีการลดความกว้างของ พระธาตุลงดังรูปที่ 10 ฉะนั้นในจุดที่มีการ ลดความกว้างลงควรจะมีการปรับปรุง โดยการเสริมเหล็กเพื่อให้ความเค้นดึง มีการส่งถ่ายไปได้อย่างสมบูรณ์ และ เนื่องจากวัสดุที่ใช้ก่อสร้างเจดีย์หรือ พระธาตุมักเป็นอิฐ ควรมีการศึกษาใช้ วัสดุเสริมเส้นใยเพื่อเพิ่มความสามารถ ในการรับแรงดึงของวัสดุโดยไม่มีผล กระทบต่อความสวยงามทางสถาปัตยกรรม ของโบราณสถาน

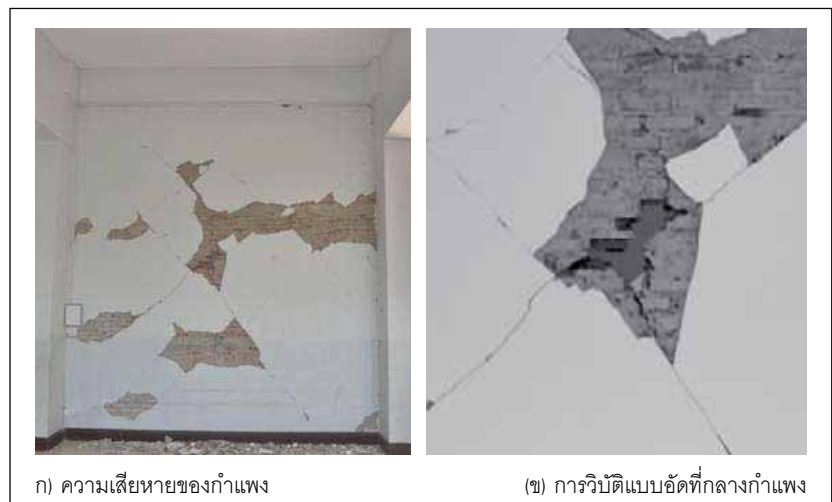
รูปที่ 11 ความเสียหายและการวิบัติของกำแพง

กำแพงก่ออิฐเมื่อเกิดการโยกตัว ไปมาจะเกิดรอยร้าวเป็นแนวทแยงมุมดัง รูปที่ 11 (ก) แล้วจากนั้นจะมีพฤติกรรม เป็นชิ้นส่วนแนวทแยงมุมซึ่งรับแรงอัด (compression strut) ดังรูปที่ 12 โดยหาก มีแรงที่เข้าสู่ชิ้นส่วนนี้เกินกว่ากำลังรับ แรงอัดของกำแพงแล้วก็จะเกิดการวิบัติ แบบอัดในกำแพงดังที่ปรากฏที่บริเวณ กลางของกำแพงอิฐในรูปที่ 11 (ข) ใน ขณะเดียวกันก็จะส่งถ่ายแรงไปยังคาน และเสาซึ่งเพิ่มแรงเฉือนในคานและเสา อาคาร และหากมีการเสริมเหล็กรับแรง เฉือนไม่มากพอก็จะเกิดการวิบัติในคาน หรือเสาได้ดังจะกล่าวต่อไป

ก) ความเสียหายของกำแพง

ข) การวิบัติแบบอัดที่กลางกำแพง

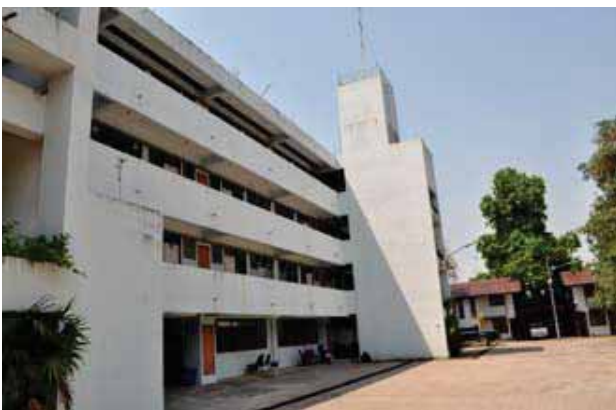
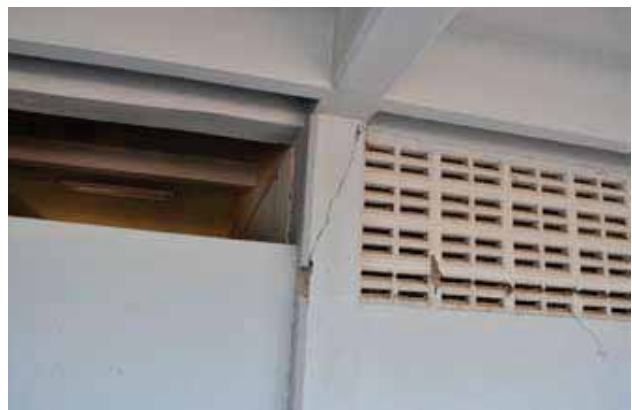
ในเสาที่มีสัดส่วนรูปร่าง (aspect ratio) ซึ่งค่าเป็นความยาวต่อความกว้างมีค่าน้อย เมื่อมีแรงดันข้างมากระทำ จะทำให้น้ำตมมีแรงเฉือนถึงกำลังรับแรงเฉือนก่อนที่แรงดัดถึงกำลังรับแรงดัด ส่งผลให้เกิดการวิบัติแบบเฉือนซึ่งเป็นรอยร้าวในแนวทแยง ในทางวิศวกรรมแล้วการวิบัติแบบเฉือนเป็นรูปแบบการวิบัติที่ไม่พึงประสงค์ รูปที่ 13 แสดงการวิบัติแบบเฉือนของเสาซึ่งเกิดจากการก่อกำแพงไม่เต็มความสูง การวิบัติในรูปแบบนี้เป็นสาเหตุหลักในการวิบัติขององค์อาคารในแผ่นดินไหวที่ผ่านมา ได้แก่การวิบัติแบบเฉือนในเสาของโรงพยาบาลพาน อ.พาน จ.เชียงราย เนื่องจากแผ่นดินไหวขนาด 5.1 ที่ อ.พาน จ.เชียงราย ในวันที่ 11 กันยายน 2537 และการวิบัติแบบเฉือนในเสาของอาคารเรียน 2 ชั้นของโรงเรียนเม็กรายมหาวิทยาลัย อ.เมือง จ.เชียงราย เนื่องจากแผ่นดินไหวขนาด 6.3 ในวันที่ 16 พฤษภาคม 2550 ตามที่แสดงในรูปที่ 14 ภายหลังจากเหตุการณ์แผ่นดินไหววันที่ 16 พฤษภาคม 2550 ทางศูนย์เชี่ยวชาญเฉพาะทางด้านวิศวกรรมแผ่นดินไหวและการสั่นสะเทือนได้แนะนำให้ทำการค้ำยันเสา เพิ่มเหล็กปลอก เทคอนกรีตใหม่ และปรับปรุงรูปแบบโครงสร้างโดยการแยกผนังออกหรือโดยการก่อผนังให้เต็มความสูง ผลปรากฏว่าในเหตุการณ์แผ่นดินไหวครั้งนี้อาคารดังกล่าวไม่มีความเสียหายที่เสาแต่อย่างใดดังรูปที่ 15

รูปที่ 13 แสดงการวิบัติแบบเฉือนของเสาสั้นในอาคารพักอาศัย 4 ชั้นของตำบลเกาะแม่สาย

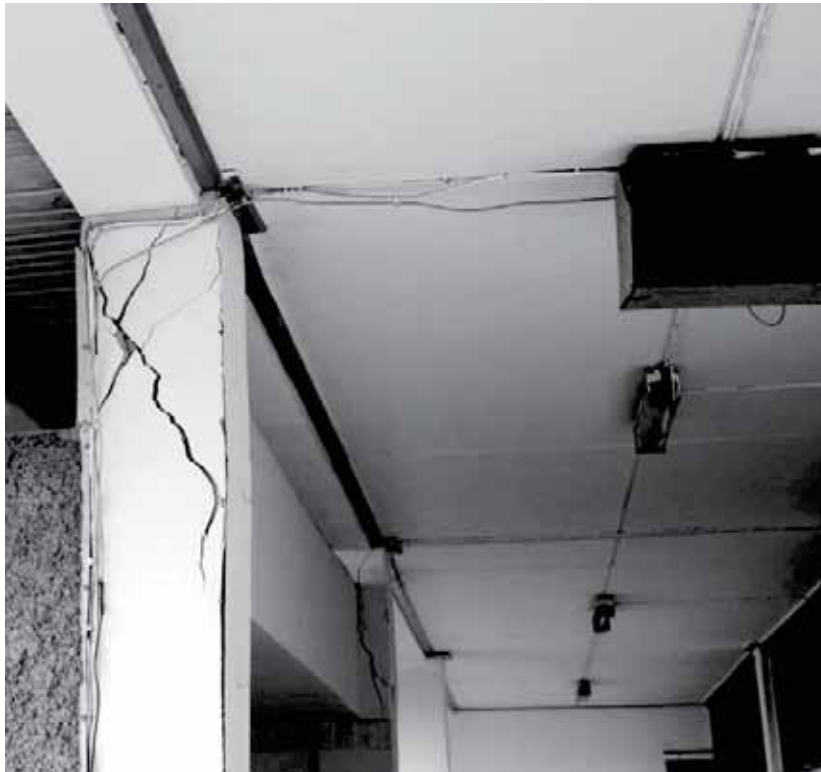
รูปที่ 14 การวิบัติแบบเฉือนของเสาต้นของอาคาร 2 ชั้นของโรงเรียนเม้งรายมหาวิทยาลัยราชภัฏ อ.เมือง จ.เชียงราย เนื่องจากแผ่นดินไหวขนาด 6.3 ในวันที่ 16 พฤษภาคม 2550

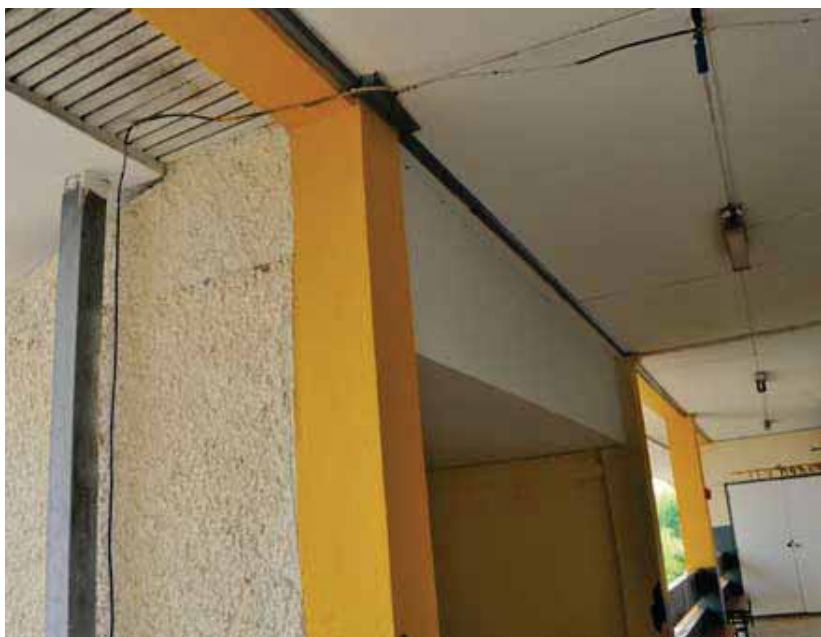
รูปที่ 15 สภาพภายหลังแผ่นดินไหวครั้งนี้ของเสาอาคาร 2 ชั้นของโรงเรียนเม้งรายมหาวิทยาลัยราชภัฏ ที่ได้รับการปรับปรุงแล้ว

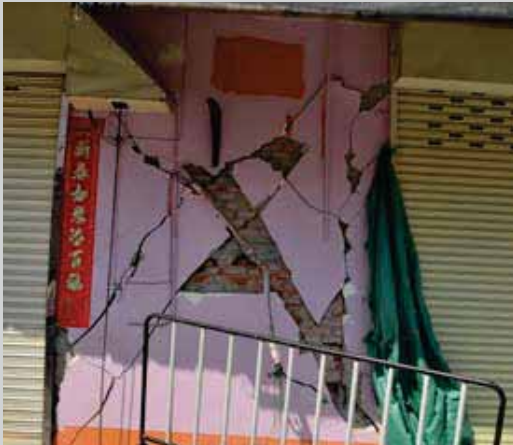
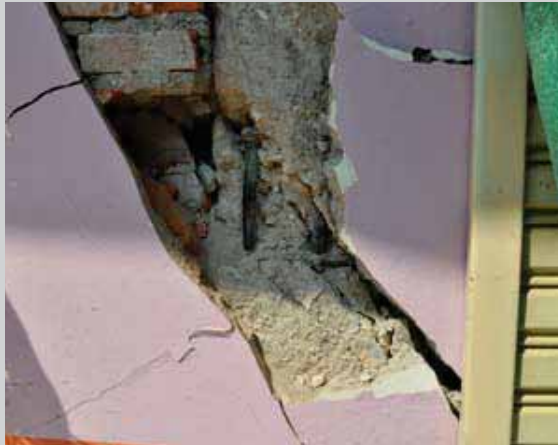
(ก) อาคารพาณิชย์ 3 ชั้น

เกิดขึ้นเพราะแรงจากผนังอิฐได้ถ่ายเข้าสู่เสาในบริเวณหัวเสาและโคนเสาดังแบบจำลองในรูปที่ 12 โดยกระทำในระยะที่ใกล้เคียงกับปลายเสา หากแรงที่ถ่ายจากผนังมีค่ามากกว่ากำลังรับแรงเฉือนของหน้าตัดซึ่งรับโดยคอนกรีตและเหล็กปลอกก็จะนำไปสู่การวิบัติขึ้น ดังรูปที่ 16 และยังพบว่าได้เกิดการโก่งเดาะของเหล็กเสริมซึ่งหมายถึงความสามารถในการรับน้ำหนักในแนวตั้งของเสาลดลงอย่างมาก อาคารที่เกิดการวิบัติแบบนี้จะต้องมีการค้ำยันโครงสร้างโดยเร่งด่วน การซ่อมแซมจะต้องใช้วิศวกรผู้ชำนาญการ

รูปที่ 16 การวิบัติแบบเฉือนของเสาเนื่องจากการถ่ายแรงจากกำแพงอิฐ

นอกจากรูปแบบการวิบัติทั้งสองแบบแล้วก็ยังมีกรณีการวิบัติเกิดจากการกำลังรับแรงเฉือนของเสา และจุดต่อไม่เพียงพอ โดยสรุปแล้วการป้องกันการวิบัติแบบเฉือนของเสาทำได้โดยการหลีกเลี่ยงการก่อผนังอิฐไม่เต็มความสูงในบริเวณที่ติดกับเสา และต้องมีการเสริมเหล็กปลอกที่เพียงพอในช่วง H/6 (โดย H คือความสูงของเสา) หรือ 50 เซนติเมตร หรือความกว้างของเสา โดยวัดจากปลายเสา ควรมีการศึกษาแรงเฉือนที่ถ่ายจากผนังอิฐเข้าสู่เสาเพื่อให้คำนวณระดับของแรงเฉือนที่ต้องการและออกแบบเสาให้มีกำลังรับแรงเฉือนที่เพียงพอ

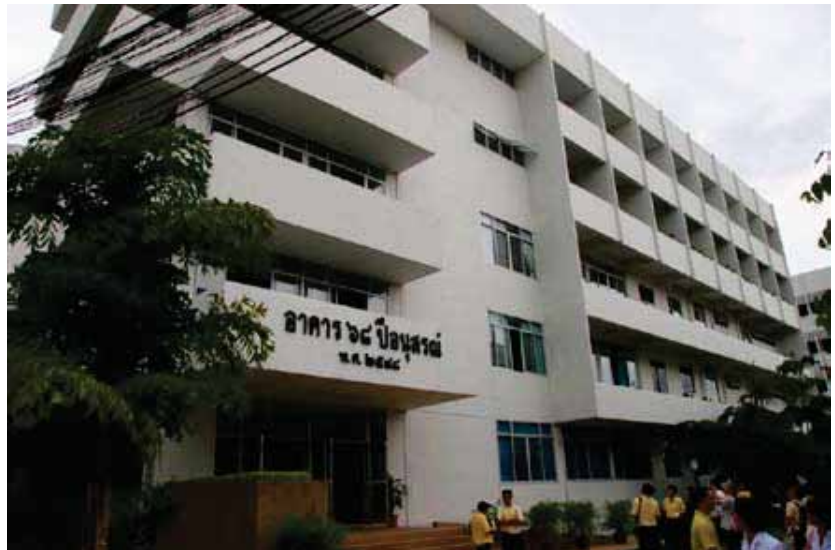
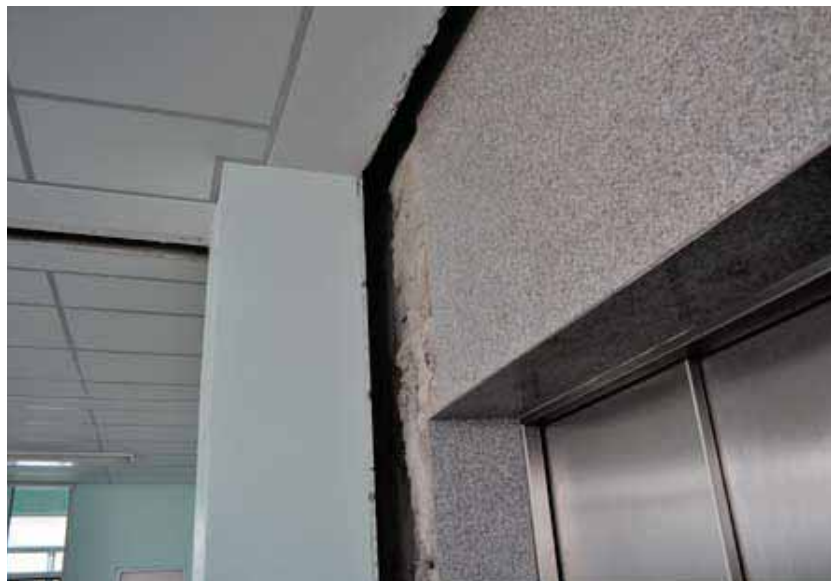
ได้พบความเสียหายเนื่องจากการกระแทกกันของโครงสร้างในอาคาร 68 ปิณสุรณ โรงพยาบาลเชียงรายประชานุเคราะห์ อ.เมือง จ.เชียงราย ซึ่งเป็นอาคารสูง 5 ชั้น อาคารนี้ได้ถูกแบ่งเป็น 2 ส่วนคือบริเวณที่เป็นอาคารรับถังน้ำซึ่งอยู่บนเสา 4 ต้นที่มุม และส่วนที่เป็นอาคารผู้ป่วย โดย 2 ส่วนนี้เป็นโครงสร้างที่แยกกันแต่มีรอยต่อที่ยึดติดกันเป็นบางบริเวณ ได้เกิดความเสียหายตรงรอยต่อที่ชั้น 5 ของอาคารดังรูปที่ 19 การแก้ไขทำได้ 2 วิธีคือ 1) ทำการแยกโครงสร้างออกจากกันโดยเด็ดขาดและใช้รอยต่อแบบเคลื่อนที่ได้บริเวณช่องว่างระหว่างอาคารเพื่อไม่ให้เกิดการกระแทกตรงรอยต่อ หรือ 2) ทำการยึดอาคารทั้งสองหลังโดยสมบูรณ์ วิธีการนี้ต้องทำการวิเคราะห์แรงที่ถ่ายระหว่าง 2 อาคารเพื่อทำการออกแบบรอยต่อแบบยึดแน่นให้เหมาะสม

รูปที่ 19 อาคาร 68 ปิณสุรณ โรงพยาบาลเชียงรายประชานุเคราะห์ อ.เมือง จ.เชียงราย

2. ในอาคารที่อยู่ติดกันจะต้องป้องกันการกระแทกกันของอาคารโดยคำนวณระยะเคลื่อนตัวสูงสุดของโครงสร้างที่ระดับหลังคา

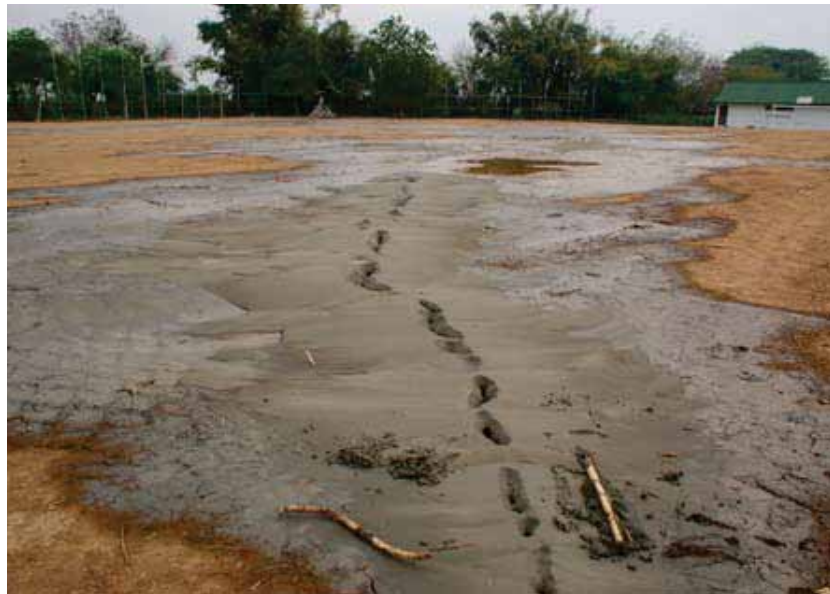
ในดินและน้ำในดินแทรกตัวขึ้นมามากขึ้นในดินดังรูปที่ 21 ซึ่งเกิดเป็นบริเวณกว้างใน ต.เกาะช้าง และ ต.แม่สาย อ.แม่สาย จ.เชียงราย ซึ่งได้นำไปสู่การวิบัติของถนน (รูปที่ 22) Teachavorasinskun และคณะ (2009) ได้ศึกษาเรื่องการเกิดลิกวิแฟกชันในภาคเหนือของประเทศไทยโดยพบว่า จ.เชียงราย มีดินทราน้ำหนักถึงแน่นปานกลางในผิวดินชั้นบนโดยมีค่า  $N$  ของดินประมาณ 5 ถึง 20 จากการทดสอบและวิเคราะห์ทางผู้วิจัยได้นำเสนอความสัมพันธ์ระหว่างสัดส่วนแรงดันน้ำสูงสุดและค่าความเร่งที่ผิวดินสูงสุด ดังรูปที่ 23 โดยพบว่าแรงดันน้ำสูงสุดมีค่าสูงขึ้นอย่างมีนัยสำคัญเมื่อความเร่งสูงสุดที่ผิวดินมีค่า 0.2g หรือมากกว่าซึ่งสอดคล้องกับค่าที่ตรวจวัดได้จากเครื่อง

วัดความเร่ง การเพิ่มขึ้นของแรงดันน้ำจะทำให้ความเค้นประสิทธิภาพ (effective stress) มีค่าลดลง ซึ่งอาจส่งผลให้ฐานรากดินสูญเสียเสถียรภาพได้

รูปที่ 21 การเกิดลิกวิแฟกชันที่สนามกีฬาตำบลแม่สาย ต.แม่สาย อ.แม่สาย จ.เชียงราย (ภาพโดย คุณนคร อภิไชย)

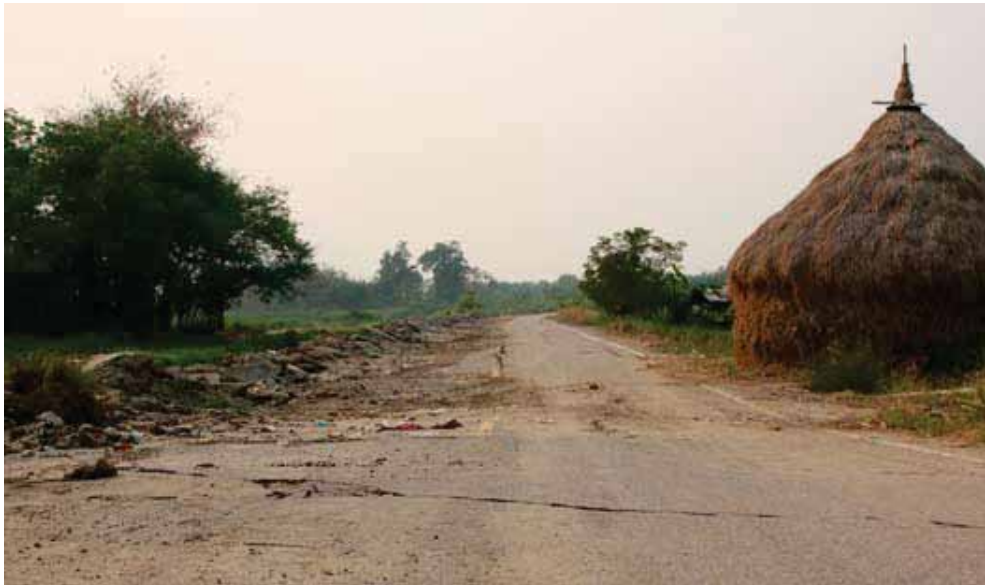
รูปที่ 22 การวิบัติของถนน
