รายงานความก้าวหน้าโครงการ  
การจัดการน้ำเสียและขยะเปียกจากโรงอาหารของโรงเรียนสาธิตจุฬา ฝ่ายประถม

รองศาสตราจารย์ ดร. พิชญ รัชฎาวงศ์

คณะวิศวกรรมศาสตร์ จุฬาลงกรณ์มหาวิทยาลัย

ประจำปี 2562

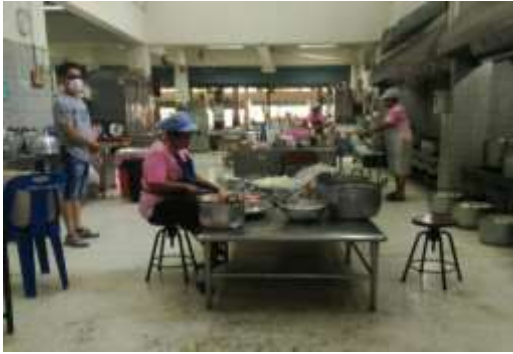
ภาพที่ 3 พื้นที่ครัวประกอบอาหาร

1. พื้นที่ห้องครัวประกอบอาหาร เป็นพื้นที่ปรุงอาหารสำหรับนักเรียน พื้นที่ภายในเป็นหินขัดไม่มีน้ำขัง (แสดงในภาพที่ 3) อ่างล้างสิ่งของและอุปกรณ์ต่าง ๆ สะอาด สามารถถอดประกอบเพื่อทำความสะอาดภายในท่อได้ โดยหลังเสร็จสิ้นการทำงานทุกวัน เจ้าหน้าที่จะใช้น้ำร้อนราดที่ปากท่อเพื่อทำความสะอาดท่อจากไขมันที่อาจจะติดตามท่อ (แสดงในภาพที่ 4) โดยท่อน้ำเสียเหล่านี้จะต่อตรงออกไปสู่ท่อระบายน้ำคอนกรีตด้านนอกหน้าครัวที่มีตะแกรงเหล็กปิด (แสดงในภาพที่ 5 และ 6) ก่อนจะไปลงสู่บ่อดักไขมัน (มีการทำความสะอาดบ่อเดือนละครั้ง) ซึ่งลักษณะของท่อระบายน้ำคอนกรีตหน้าครัวประกอบอาหารมีลักษณะเป็นรางเปิดมีความเอียงยาวและเริ่มมีการสูญเสียปูนฉาบทำให้เห็นกรวดโผล่ตามรางซึ่งอาจส่งผลกระทบต่อการทำงานของเศษอาหารได้และตัวรางเองมีความลาดเอียงไม่มากอาจส่งผลให้น้ำเสียไหลได้ไม่สะดวกนัก เกิดการขังน้ำได้ อย่างไรก็ตามก็ดีสภาพเชิงกายภาพเหล่านี้และการดูแลรักษาถือว่าดีกว่าโรงอาหารของคณะวิศวกรรมศาสตร์

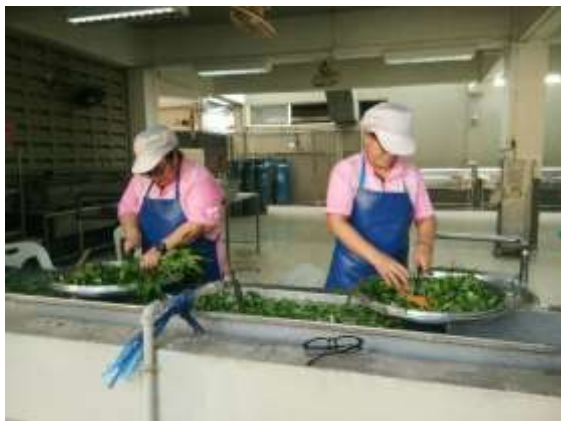
ภาพที่ 7 ส่วนเตรียมวัตถุดิบและล้างจาน

2. พื้นที่ส่วนรับประทานอาหาร เป็นพื้นที่ใต้อาคาร โถง กว้าง มีโต๊ะและเก้าอี้สำหรับนักเรียน ด้านหน้าโรงอาหารมีร้านค้าและเครื่องดื่มบริการ มีแม่บ้านคอยดูแลทำความสะอาดทุกวัน ในช่วงที่สำรวจไม่พบกลิ่นเหม็นจากเศษอาหาร แต่เจ้าหน้าที่บอกว่ามีปัญหาเรื่องหนูบ้าง แต่ไม่มีปัญหาเรื่องของแมลง เพราะมีการพ่นยาฆ่าแมลงเดือนละ 1 ครั้ง
3. ส่วนเตรียมวัตถุดิบประกอบอาหารและล้างจาน พบว่า มีเครื่องทำน้ำแข็ง อ่างล้างจาน โต๊ะวางของ (แสดงในภาพที่ 7) พื้นที่บริเวณนี้ไม่พบกลิ่นเหม็นจากเศษอาหารหรือน้ำเสีย มีเพียงน้ำขังอยู่ตามพื้น ส่วนอ่างล้างจานที่ทำจากสแตนเลส (แสดงในภาพที่ 8) มีการทำความสะอาดด้วยน้ำร้อนทุกวัน น้ำที่ใช้แล้วจะไหลตามท่อ PVC จำนวน 2 ท่อ ออกสู่ท่อระบายน้ำด้านข้างของครัว (แสดงในภาพที่ 9 และ 10) ก่อนไหลสู่บ่อดักไขมัน

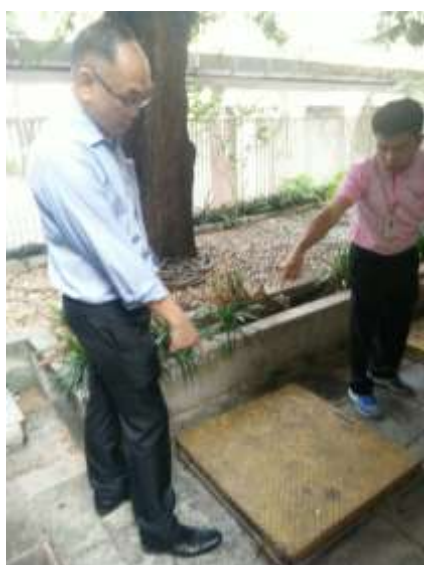
บ่อดักไขมันของโรงเรียนตั้งอยู่ด้านหลังของอาคารเตรียมวัตถุดิบและล้างจาน จำนวน 2 บ่อ (แสดงในภาพที่ 11) คาดว่าเป็นบ่อ Fiberglass โดยมีอายุการใช้งานราว 10 ปี มีการทำความสะอาดบ่อเดือนละ 1 ครั้ง ถูกปิดอย่างแน่นหนา ไม่พบกลิ่นจากไขมันบูดเน่าหรือหมักสะสม ซึ่งแตกต่างจากโรงอาหารคณะวิศวกรรมศาสตร์ ที่มีกลิ่นไขมัน

ภาพที่ 11 รองศาสตราจารย์ ดร. พิชญ์ รัชฎาวงศ์ อาจารย์ประจำภาควิชาวิศวกรรมสิ่งแวดล้อม คณะวิศวกรรมศาสตร์ จุฬาลงกรณ์มหาวิทยาลัย ตรวจสอบบ่อดักไขมัน โรงเรียนสาธิตจุฬาฯ

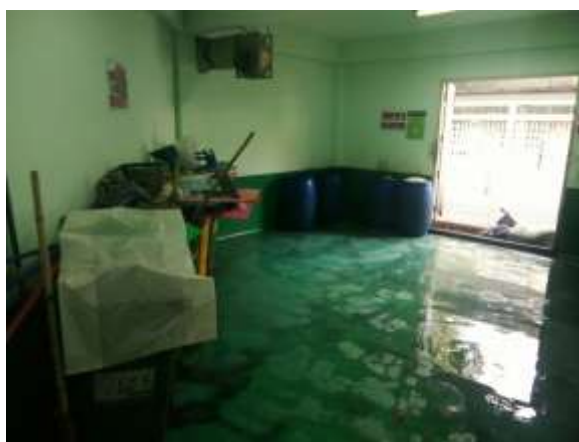
ภาพที่ 12 ห้องเก็บขยะ

ขยะ มีการจัดการที่ดี มีห้องเก็บขยะที่โปร่ง มีพื้นที่ทำความสะอาดได้ง่าย ขยะมีการแยก กลุ่มที่ขายได้ เช่นพลาสติก ขวด แก้ว มีการแยกขาย ส่วนขยะเศษอาหารที่เกิดขึ้นสามารถขายได้โดยมีการรับไปจัดการเป็นอาหารสัตว์โดยบุคคลภายนอก (แสดงในภาพที่ 12 และ 13) ห้องขยะมีกลิ่นน้อยมาก ต่างจากห้องขยะของโรงอาหาร คณะบัญชี

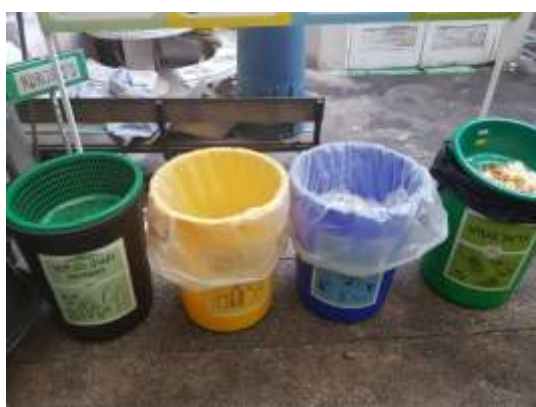
ภาพที่ 20 ถังขยะด้านข้างโรงอาหาร

1. ไม่มีตู้สำหรับปกปิดอาหารที่ปรุงเสร็จแล้ว
2. เชียงมีรอยแตกร้าว เป็นร่อง
3. ถังขยะบางส่วนไม่มีฝาปิด (แสดงในภาพที่ 20)
4. ผู้ปรุงอาหารบางคนเล็บยาว (พบในวันที่ไปสำรวจ)

การจัดการขยะและน้ำเสียของโรงอาหารสาธิต จุฬาฯ ฝ่ายประถม มีการกระทำได้ดีค่อนข้างดี เช่นเดียวกับการสุขาภิบาลอาหารตามเกณฑ์ของกรมอนามัย กระทรวงสาธารณสุข ประเด็นที่ต้องปรับปรุงสำหรับน้ำเสีย ได้แก่ เรื่องกลิ่นจากถังเกรอะ การปรับปรุงสภาพรางระบายน้ำคอนกรีต ประเด็นที่ต้องปรับปรุงสำหรับสุขาภิบาลอาหารได้แก่การปกปิดอาหารหลังปรุงเสร็จ การจัดหาเชิงและถังขยะที่เหมาะสม และสุขอนามัยส่วนบุคคลของผู้ปรุงอาหารบางท่าน ในภาพรวมการจัดการเรื่องกลิ่นและความสะอาดของโรงอาหาร โรงเรียนสาธิตจุฬาฯฝ่ายประถม ทำได้ดีกว่าโรงอาหารของคณะวิศวกรรมศาสตร์และคณะบัญชี
