# รายงานความเสียหายเนื่องจาก แผ่นดินไหวพม่า

วันที่ 24 มีนาคม 2554

## 1. บทนำ

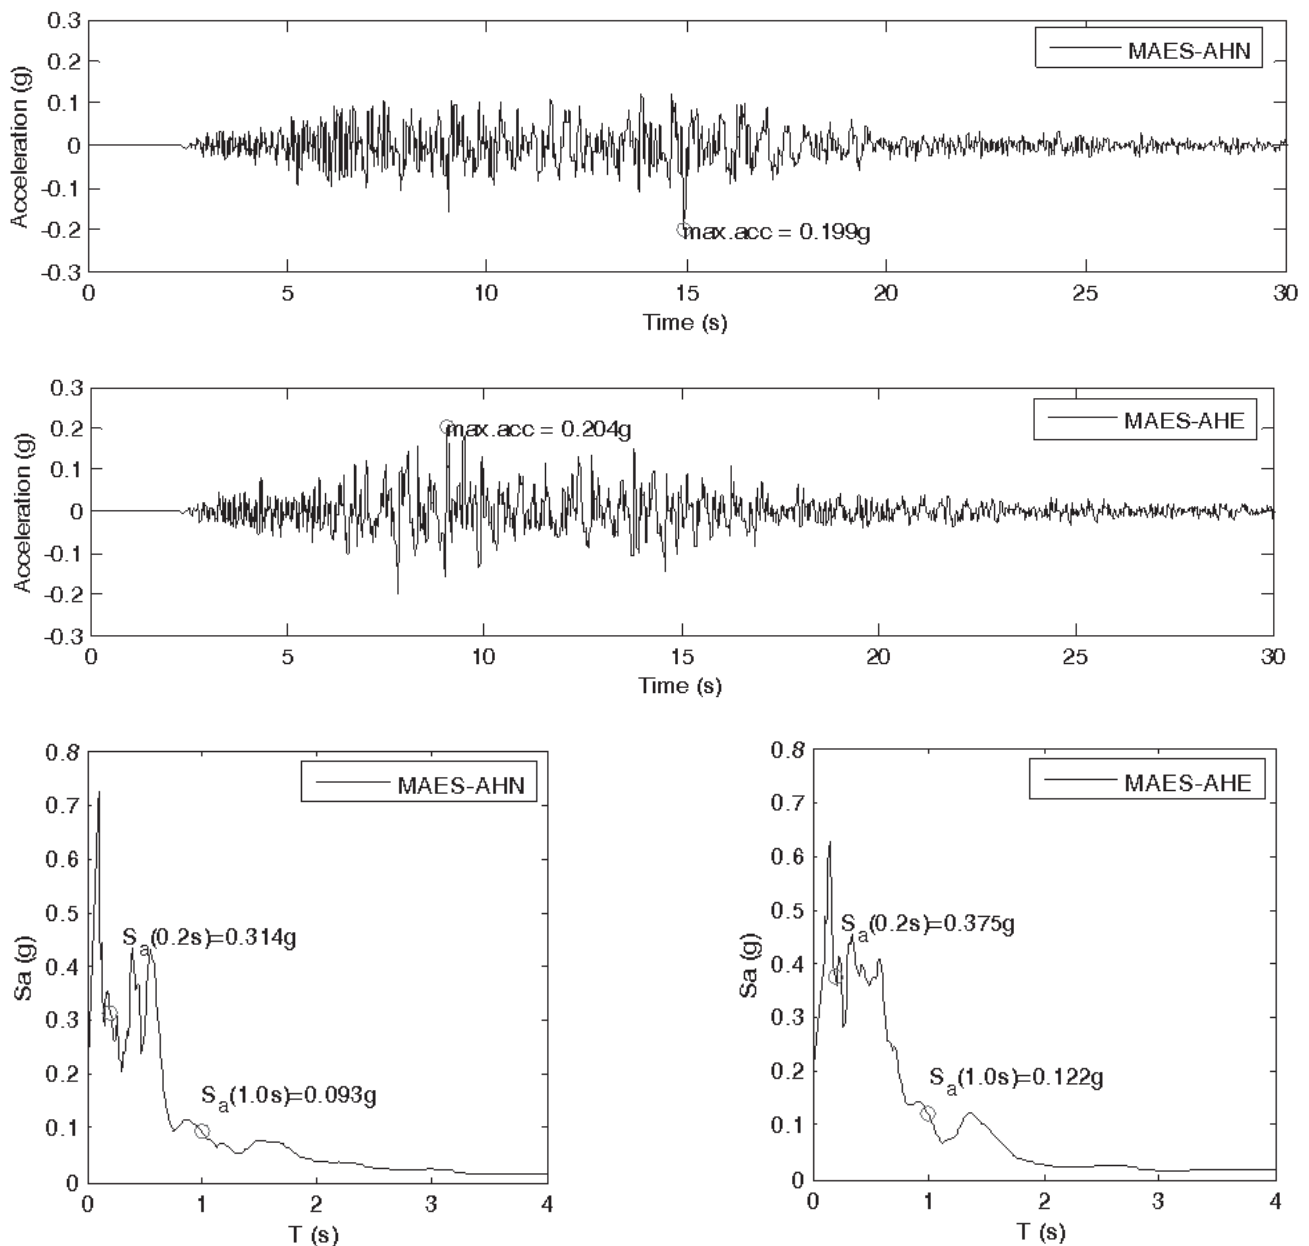
รูปที่ 3 กราฟความเร่งที่ผิวดินและสเปกตรัมความเร่งตอบสนองที่สถานีตรวจวัดความเร่งที่ อ. แม่สาย จ. เชียงราย

ที่วัดได้คือ 0.2g (หรือ 20% ของความเร่งโน้มถ่วงของโลก) ความเร่งที่ผิวดินที่วัดได้นี้มีค่าสูงที่สุดเท่าที่เคยวัดได้ในประเทศไทย เมื่อพิจารณาจากสเปกตรัมความเร่งตอบสนองจะเห็นว่าคาบการสั่นหลักอยู่ที่ประมาณ 0.1-0.2 วินาที โดยมีค่าความเร่งตอบสนองในโครงสร้างประมาณ 0.6g-0.7g
