โดย ผู้ช่วยศาสตราจารย์ ดร. อาณัติ เรืองรัมย์ และจิตติ ปาลศรี

# แผ่นดินไหวที่ประเทศพม่า

## ในวันที่ 24 มีนาคม 2554

### กับบทเรียนทางวิศวกรรม

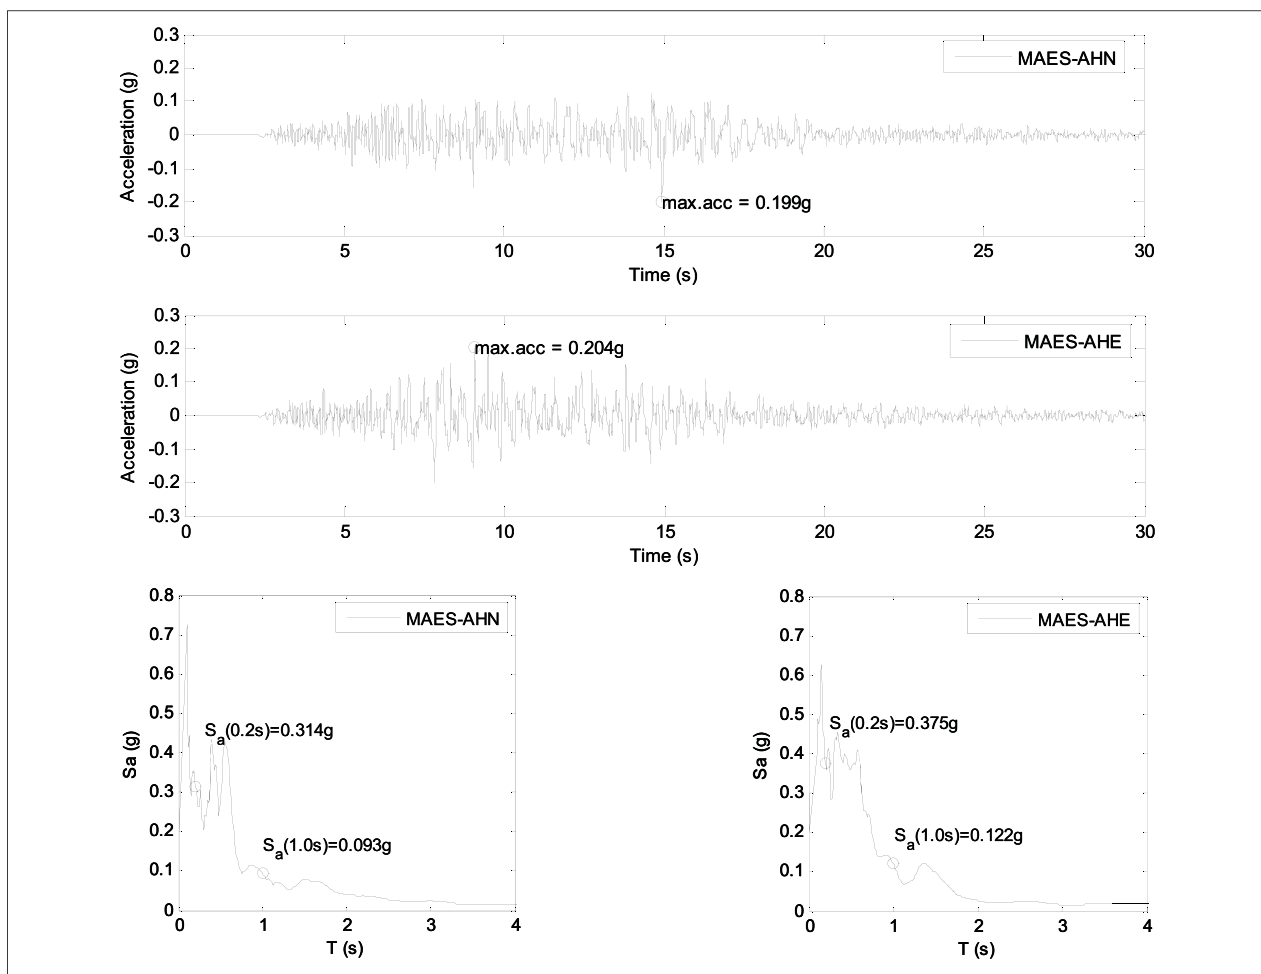
รูปที่ 3 แสดงกราฟความเร่งที่ผิวดินที่วัดได้ที่สถานีตรวจวัดที่ อ.แม่สาย รวมทั้งแสดงสเปกตรัมความเร่งตอบสนองในแกนเหนือ-ใต้ (MAES-AHN) และแกนตะวันออก-ตะวันตก (MAES-AHE) ค่าความเร่งสูงสุดที่วัดได้คือ 0.2g (หรือ 20% ของความเร่งโน้มถ่วงของโลก) ความเร่งที่ผิวดินที่วัดได้นี้มีค่าสูงที่สุดเท่าที่เคยวัดได้ในประเทศไทย เมื่อพิจารณาจากสเปกตรัมความเร่งตอบสนองจะเห็นว่าคาบการสั่นหลักอยู่ที่ประมาณ 0.1-0.2 วินาที โดยมีค่าความเร่งตอบสนองในโครงสร้างประมาณ 0.6g - 0.7g รูปที่ 4 แสดงกราฟความเร่งที่ผิวดินที่วัดได้ที่สถานีตรวจวัดที่สำนักเฝ้าระวังแผ่นดินไหว บางนา กรุงเทพมหานคร รวมทั้งแสดงสเปกตรัมความเร่งตอบสนองในแกนเหนือ-ใต้ (BKKA-AHN) และแกนตะวันออก-ตะวันตก (BKKA - AHE) ค่าความเร่งสูงสุดมีค่า 0.001g และค่าความเร่งตอบสนองในโครงสร้างประมาณ 0.0035g โดยมีคาบการสั่นเป็นช่วงกว้างตั้งแต่ 0.8 ถึง 3.0 วินาที ซึ่งเป็นคาบการสั่นของอาคาร 10 - 30 ชั้น

รูปที่ 3 กราฟความเร่งที่ผิวดินและสเปกตรัมความเร่งตอบสนองที่สถานีตรวจวัดความเร่งที่ อ.แม่สาย จ.เชียงราย

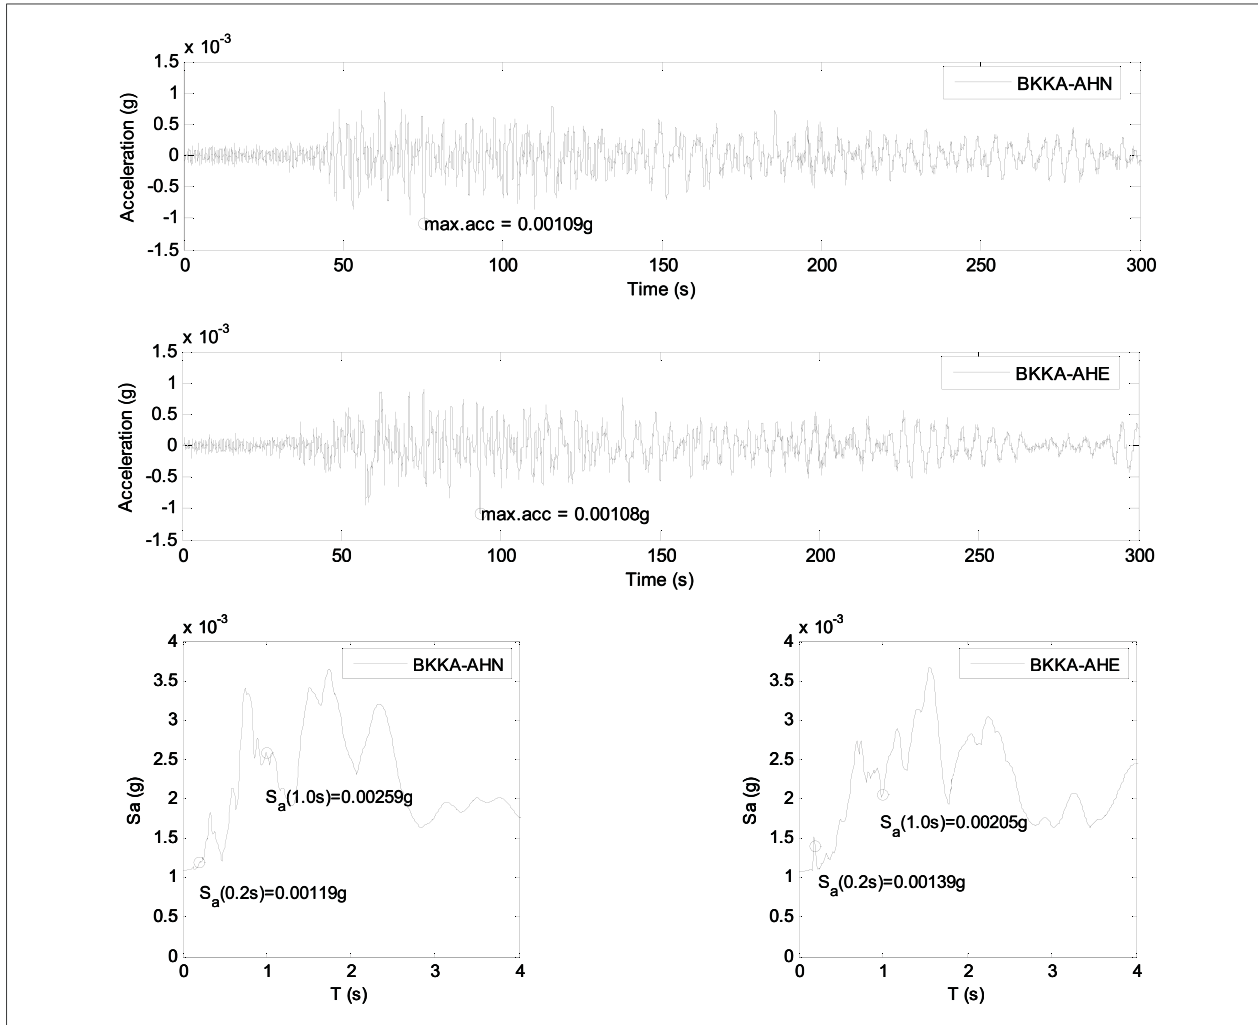
รูปที่ 4 กราฟความเร่งที่ผิวดินและสเปกตรัมความเร่งตอบสนองที่สถานีตรวจวัดความเร่งที่กรุงเทพมหานคร

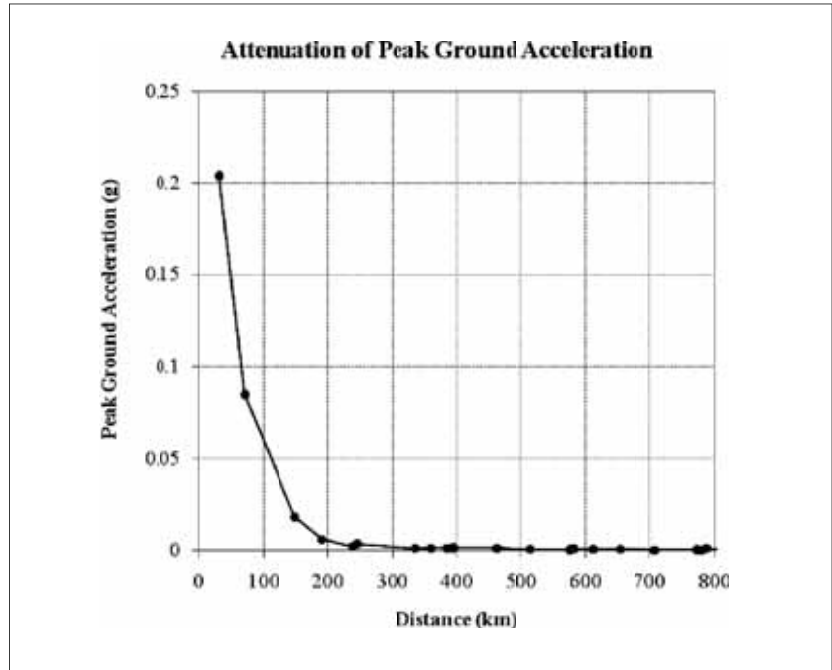
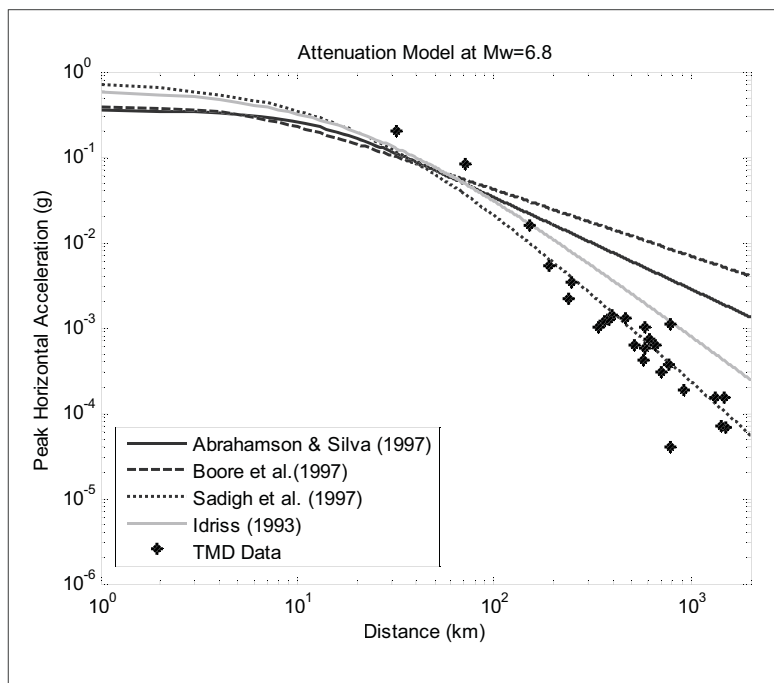
ระดับความเร่งของพื้นดินจะลดลงตามระยะทางจากจุดกำเนิดแผ่นดินไหว ความสัมพันธ์ระหว่างค่าความเร่งสูงสุดที่สถานีต่างๆ และระยะทางจากจุดศูนย์กลางแผ่นดินไหวถึงสถานีนั้นๆ จะได้ดังรูปที่ 5 ซึ่งแสดงการลดทอนของความเร่งสูงสุดตามระยะทาง จะเห็นว่าค่าความเร่งลดลงอย่างรวดเร็วในระยะ 200 กิโลเมตรจากจุดศูนย์กลาง เมื่อนำค่ามาแสดงในสเกลล็อก (log scale) จะได้ดังรูปที่ 6 โดยได้นำค่าที่ตรวจวัดได้มาเทียบกับสมการการลดทอนที่ได้มีนักวิจัยหลายท่านได้เสนอไว้ โดยพบว่าค่าความเร่งสูงสุดมีค่าใกล้เคียงกับสมการของ Sadigh และคณะ (1997) ซึ่งเป็นความสัมพันธ์สำหรับแผ่นดินไหวในโซนตะวันตกของประเทศสหรัฐอเมริกา โดยสอดคล้องกับการศึกษาของ Chintanapakdee และคณะ (2008) ซึ่งเสนอว่าสมการของ Sadigh และคณะ (1997) และ Idriss (1993) สามารถทำนายการลดทอนแผ่นดินไหวได้ใกล้เคียงกับข้อมูลที่ตรวจวัดได้ในประเทศไทย โดย Palasri และ Ruangrassamee (2010) ได้ใช้สมการลดทอนนี้ในการพัฒนาแผนที่ภัยแผ่นดินไหวของประเทศไทย

รูปที่ 6 การลดทอนของความเร่งที่ผิวดินตามระยะทางและเปรียบเทียบกับสมการต่างๆ

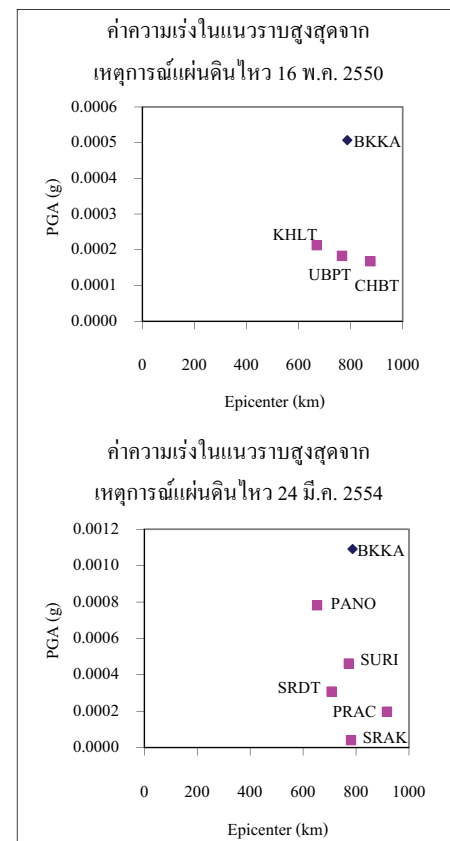
หากพิจารณาค่าความเร่งที่ระยะทางจากจุดศูนย์กลางแผ่นดินไหวถึงสถานีที่กรุงเทพมหานคร (BKK) และจังหวัดอื่นๆ ใกล้เคียงกันตามรูปที่ 7 จะเห็นว่าค่าความเร่งสูงสุดที่กรุงเทพมหานครมีค่าเป็น 2 เท่าหรือมากกว่า เมื่อเทียบกับค่าที่วัดได้ที่จังหวัดอื่นๆ สิ่งนี้เป็นการยืนยันการขยายตัวของความเร่งที่ผิวดินในกรุงเทพมหานคร ซึ่งเกิดจากการขยายตัวของคลื่นเฉือนในดินเมื่อมีการ

รูปที่ 7 ค่าความเร่งสูงสุดที่ระยะทางจากจุดศูนย์กลางแผ่นดินไหวใกล้เคียงกัน

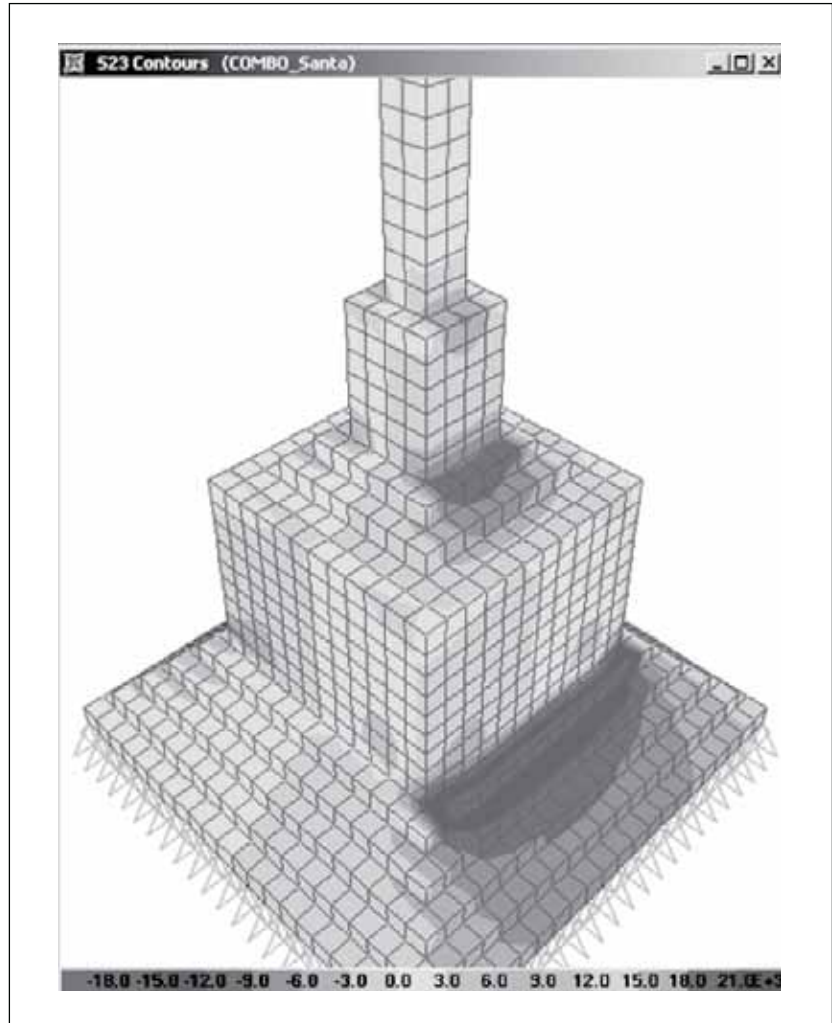
กวิน สายประเสริฐ และอาณัติ เรืองรัมย์ (2551) ได้ทำการศึกษาพฤติกรรม การสั่นไหวของพระธาตุจอมกิตติซึ่งเกิด ความเสียหายในเหตุการณ์แผ่นดินไหว ขนาด 6.3 ที่ประเทศลาวในวันที่ 16 พฤษภาคม 2550 โดยได้ทำการจำลอง พระธาตุด้วยแบบจำลองไฟไนต์อีลิเมนต์ โดยพบว่าเมื่อเกิดการสั่นไหวที่ฐานเนื่อง จากแผ่นดินไหวจะเกิดความเค้นดึงสูง ที่บริเวณจุดที่มีการลดความกว้างของ พระธาตุลงดังรูปที่ 10 ฉะนั้นในจุดที่มีการ ลดความกว้างลงควรจะมีการปรับปรุง โดยการเสริมเหล็กเพื่อให้ความเค้นดึง มีการส่งถ่ายไปได้อย่างสมบูรณ์ และ เนื่องจากวัสดุที่ใช้ก่อสร้างเจดีย์หรือ พระธาตุมักเป็นอิฐ ควรมีการศึกษาใช้ วัสดุเสริมเส้นใยเพื่อเพิ่มความสามารถ ในการรับแรงดึงของวัสดุโดยไม่มีผล กระทบต่อความสวยงามทางสถาปัตยกรรม ของโบราณสถาน

รูปที่ 10 ความเค้นหลักในพระธาตุจอมกิตติ (จาก กวิน สายประเสริฐ และอาณัติ เรืองรัมย์, 2551)

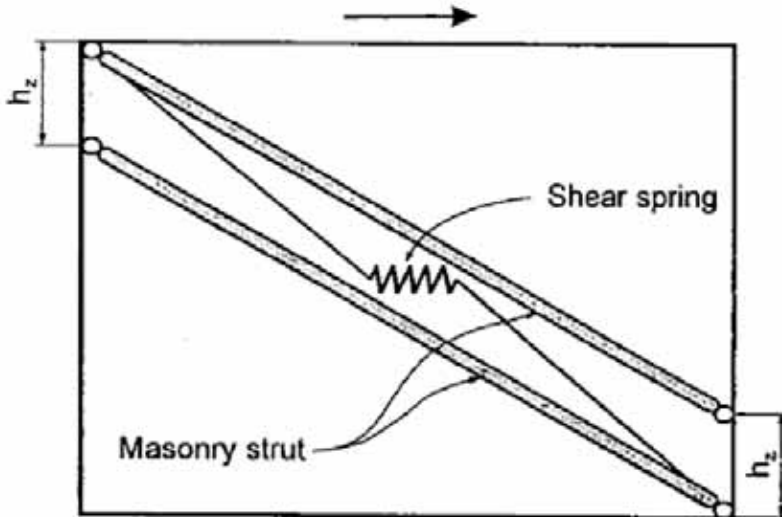
กำแพงก่ออิฐเมื่อเกิดการโยกตัว ไปมาจะเกิดรอยร้าวเป็นแนวทแยงมุมดัง รูปที่ 11 (ก) แล้วจากนั้นจะมีพฤติกรรม เป็นชิ้นส่วนแนวทแยงมุมซึ่งรับแรงอัด (compression strut) ดังรูปที่ 12 โดยหาก มีแรงที่เข้าสู่ชิ้นส่วนนี้เกินกว่ากำลังรับ แรงอัดของกำแพงแล้วก็จะเกิดการวิบัติ แบบอัดในกำแพงดังที่ปรากฏที่บริเวณ กลางของกำแพงอิฐในรูปที่ 11 (ข) ใน ขณะเดียวกันก็จะส่งถ่ายแรงไปยังคาน และเสาซึ่งเพิ่มแรงเฉือนในคานและเสา อาคาร และหากมีการเสริมเหล็กรับแรง เฉือนไม่มากพอก็จะเกิดการวิบัติในคาน หรือเสาได้ดังจะกล่าวต่อไป

รูปที่ 12 ชั้นส่วนแนวทแยงมุมซึ่งรับแรงในกำแพง  
(จาก Crisafulli and Carr, 2007)

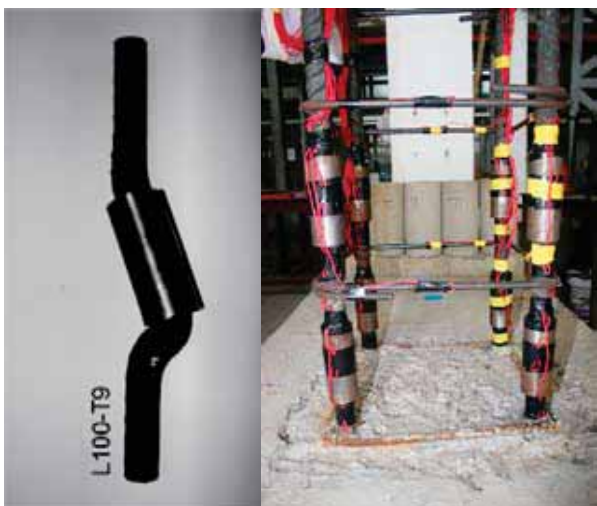
รูปที่ 17 ปลอกยี่ดั่งเหล็กเสริม (Ruangrassamee และ Saworoj, 2011)

การโก่งเดาะของเหล็กเสริมทำให้ความสามารถในการรับน้ำหนักในแนวตั้งของเสาลดลงอย่างมาก ทางผู้เขียนได้พัฒนาวิธีการป้องกันการโก่งเดาะของเหล็กเสริมโดยการใช้ “ปลอกยัดรังเหล็กเสริม” (Ruangrassamee และ Saworoj, 2011) ดังรูปที่ 17 ซึ่งใส่รอบเหล็กเสริมหลักเพื่อป้องกันการโก่งเดาะของเหล็กเสริม เมื่อทำการทดสอบพบว่าสามารถเพิ่มความสามารถในการรับแรงความเหนียวและช่วยลดความเสียหายบริเวณโคนเสาลงได้อย่างมาก (รูปที่ 18)

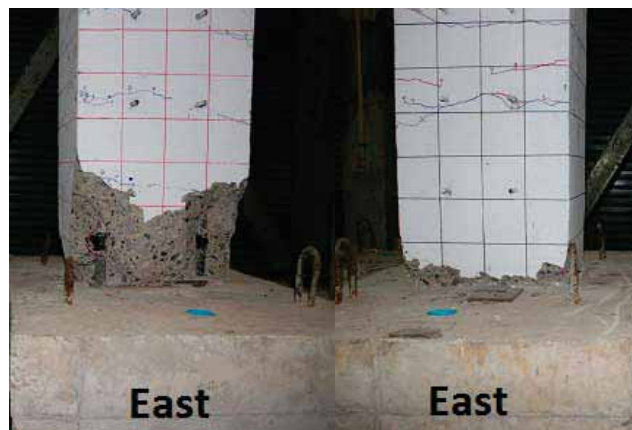
(ก) เสาที่ไม่ได้ใช้ปลอกยี่ดั่งเหล็กเสริม (ข) เสาที่ใช้ปลอกยี่ดั่งเหล็กเสริม

รูปที่ 18 การทดสอบเสาที่ไม่ได้ใช้และใช้ปลอกยี่ดั่งเหล็กเสริม (Ruangrassamee และ Saworoj, 2011)

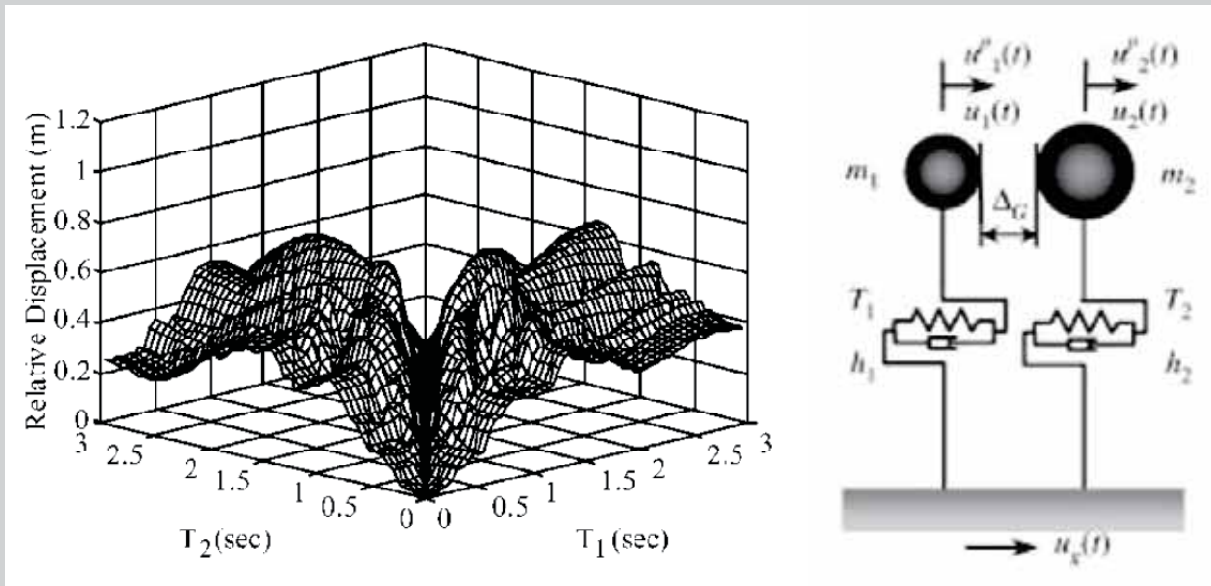
โครงสร้าง 2 ส่วนที่มีคาบการสั่นที่ต่างกันเมื่อเกิดการสั่นไหวจะมีการเคลื่อนที่ต่างเฟสกัน จะมีการแยกตัวและมีการชนกันของโครงสร้างที่บริเวณรอยต่อได้ Ruangrassamee และ Kawashima (2001) ได้ทำการศึกษารูปแบบจำลองโครงสร้างดังรูปที่ 20 ซึ่งมีคาบการสั่นที่ต่างกัน เมื่อพิจารณาค้นแผ่นดินไหวหนึ่งกระทำกับโครงสร้างจะเห็นได้ว่าถ้าคาบการสั่นมีค่าเท่ากันโครงสร้างจะมีระยะเคลื่อนที่สัมพัทธ์เป็นศูนย์คือจะไม่มีการแยกตัวกันหรือมีการกระแทกกัน แต่ถ้าคาบการสั่นต่างกันจะมีระยะเคลื่อนที่สัมพัทธ์ระหว่างกันมากขึ้น ในการออกแบบอาคารที่อยู่ใกล้กันมากๆ จะสามารถหลีกเลี่ยงการชนกันของโครงสร้างได้โดยการคำนวณระยะเคลื่อนที่สูงสุดของ 2 โครงสร้าง ระยะห่างระหว่างโครงสร้างจะต้องมากกว่าระยะเคลื่อนที่สูงสุดของ 2 โครงสร้างรวมกัน

รูปที่ 20 สเปกตรัมการเคลื่อนที่สัมพัทธ์ระหว่าง 2 โครงสร้างที่มีคาบการสั่น  $T_1$  และ  $T_2$  (จาก Ruangrassamee และ Kawashima, 2001)

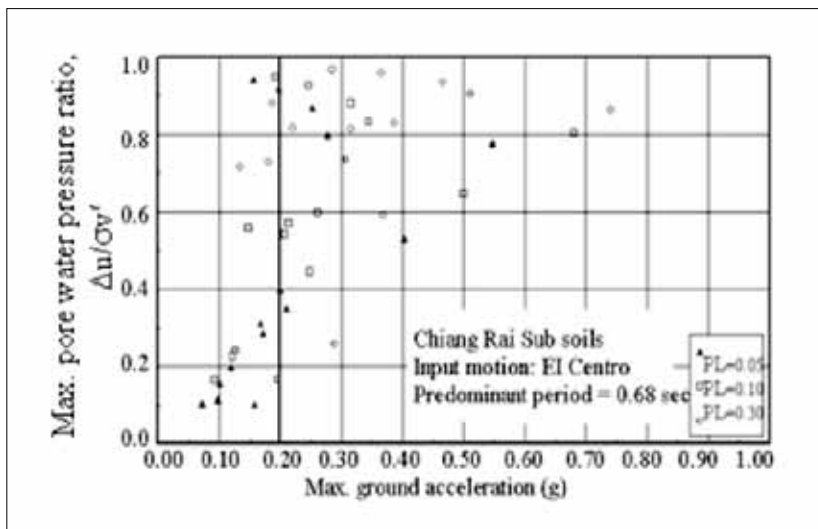
ในดินและน้ำในดินแทรกตัวขึ้นมามากขึ้นในดินดังรูปที่ 21 ซึ่งเกิดเป็นบริเวณกว้างใน ต.เกาะช้าง และ ต.แม่สาย อ.แม่สาย จ.เชียงราย ซึ่งได้นำไปสู่การวิบัติของถนน (รูปที่ 22) Teachavorasinskun และคณะ (2009) ได้ศึกษาเรื่องการเกิดลิกวิแฟกชันในภาคเหนือของประเทศไทยโดยพบว่า จ.เชียงราย มีดินทราน้ำหนักถึงแน่นปานกลางในผิวดินชั้นบนโดยมีค่า  $N$  ของดินประมาณ 5 ถึง 20 จากการทดสอบและวิเคราะห์ทางผู้วิจัยได้นำเสนอความสัมพันธ์ระหว่างสัดส่วนแรงดันน้ำสูงสุดและค่าความเร่งที่ผิวดินสูงสุด ดังรูปที่ 23 โดยพบว่าแรงดันน้ำสูงสุดมีค่าสูงขึ้นอย่างมีนัยสำคัญเมื่อความเร่งสูงสุดที่ผิวดินมีค่า 0.2g หรือมากกว่าซึ่งสอดคล้องกับค่าที่ตรวจวัดได้จากเครื่อง

รูปที่ 23 ความสัมพันธ์ระหว่างสัดส่วนแรงดันน้ำสูงสุดและค่าความเร่งที่ผิวดินสูงสุด  
(จาก Teachavorasinskun และคณะ, 2009)

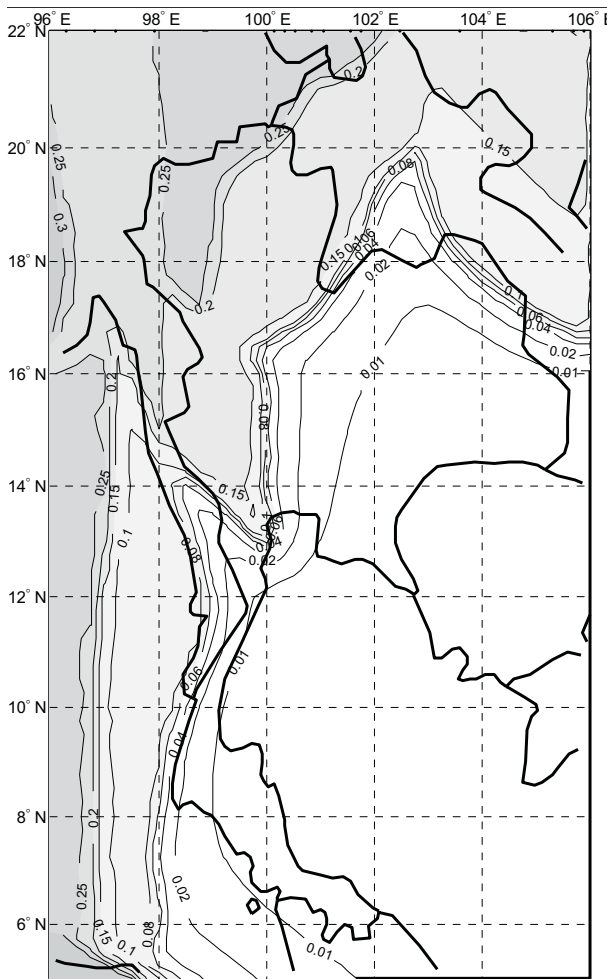
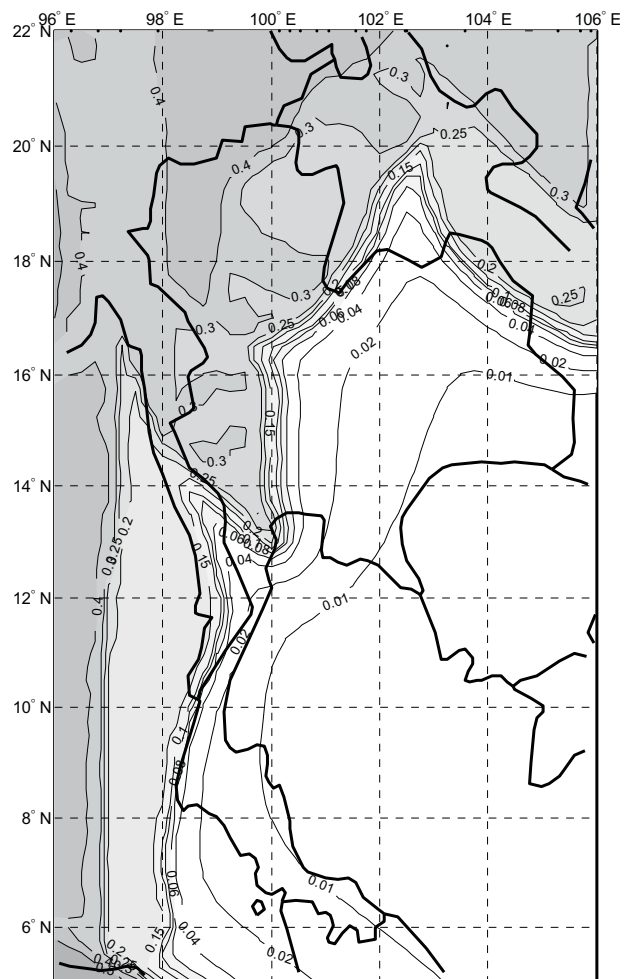
ในการพิจารณาแรงจากแผ่นดินไหว ผู้เขียนได้พัฒนาแผนที่ภัยแผ่นดินไหวเชิงความน่าจะเป็นที่แสดงค่าอัตราเร่งสูงสุดบนชั้นหินที่คาบการเกิด 475 ปี และ 2,475 ปี ดังรูปที่ 24 (Palasri และ Ruangrassamee, 2010) สำหรับคาบการกลับ 475 ปี ค่าความเร่งสูงสุดมีค่า 0.25g ที่ภาคเหนือ และ 0.15g ที่ภาคตะวันตก แผนที่นี้ได้ใช้ประกอบในการร่างมาตรฐานการออกแบบอาคารต้านทานการสั่นสะเทือนของแผ่นดินไหว (มยผ. 1302) หากเปรียบเทียบสเปกตรัมความเร่งตอบสนองที่วัดได้ที่ อ.แม่สาย กับค่าที่ใช้ในการออกแบบที่ อ.แม่สาย ตามมยผ. 1302 จะแสดงได้ดังรูปที่ 25 จะเห็นได้ว่าค่าที่ใช้ในการออกแบบยังมีค่าสูงกว่าที่ตรวจวัดได้ ส่วนค่าที่ใช้ออกแบบที่กรุงเทพมหานครมีค่าต่ำกว่าที่วัดได้ที่ อ.แม่สาย ที่คาบการสั่นน้อยกว่า 1 วินาทีโดยประมาณ

รูปที่ 24 แผนที่เสี่ยงภัยแผ่นดินไหวเชิงความน่าจะเป็นที่แสดงค่าความเร่งสูงสุดบนชั้นหินในหน่วย g (Palasri และ Ruangrassamee, 2010)

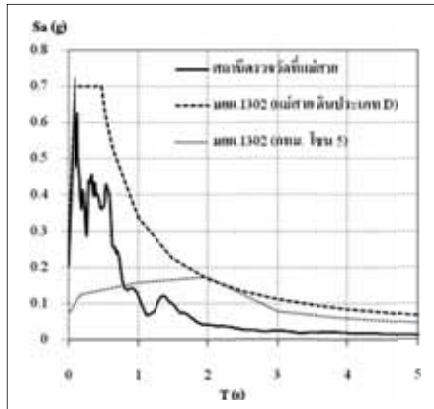
รูปที่ 25 การเปรียบเทียบสเปกตรัม  
ความเร่งตอบสนองที่วัดได้ที่  
อ.แม่สาย กับค่าที่ใช้ในการ  
ออกแบบ

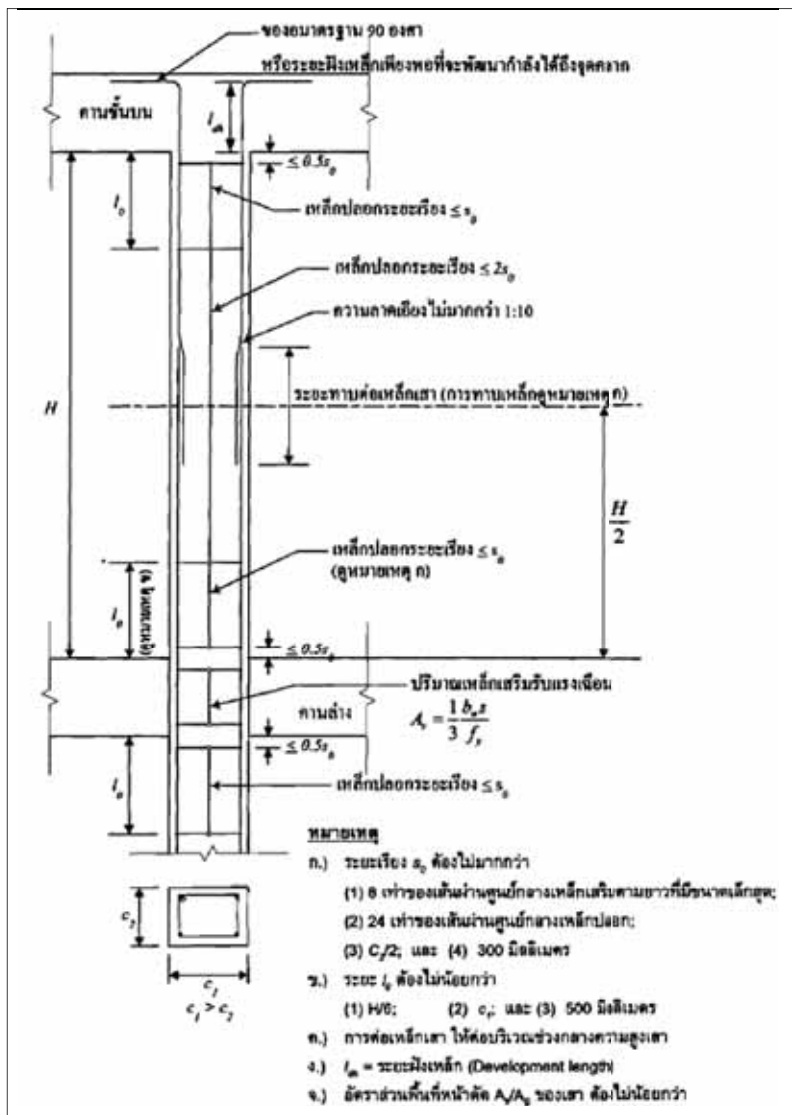
รูปที่ 26 การเสริมเหล็กในเสา (มยผ. 1301)

ในการออกแบบต้านทานแผ่นดินไหว นอกจากการพิจารณาแรงในโครงสร้างแล้ว การเสริมเหล็กให้มีความเหนียวก็มีความสำคัญเช่นกัน มยผ. 1301 ได้กำหนดรายละเอียดการเสริมเหล็กในอาคารตามรูปที่ 26 ซึ่งวิศวกรจะต้องปฏิบัติตามอย่างเคร่งครัดในการออกแบบต้านทานแผ่นดินไหว
